REGIONE MOLISE
Provincia di Campobasso
COMUNE DI PETACCIATO

RAZIONALIZZAZIONE E AMPLIAMENTO FUNZIONALE
DEL SITO ESTRATTIVO IN LOCALITÀ "GIULIANELLA"

Oggetto: RELAZIONE TECNICA SULLO STATO DEL RIPRISTINO
AMBIENTALE.

Elaborato: RELAZIONE TECNICA STATO ATTUALE DEL SITO
ESTRATTIVO AUTORIZZATO CON PAUR D.D. N°5430
DEL 15/09/2021 CON INDIVIDUAZIONE DELLE AREE
GIÀ RIPRISTINATE

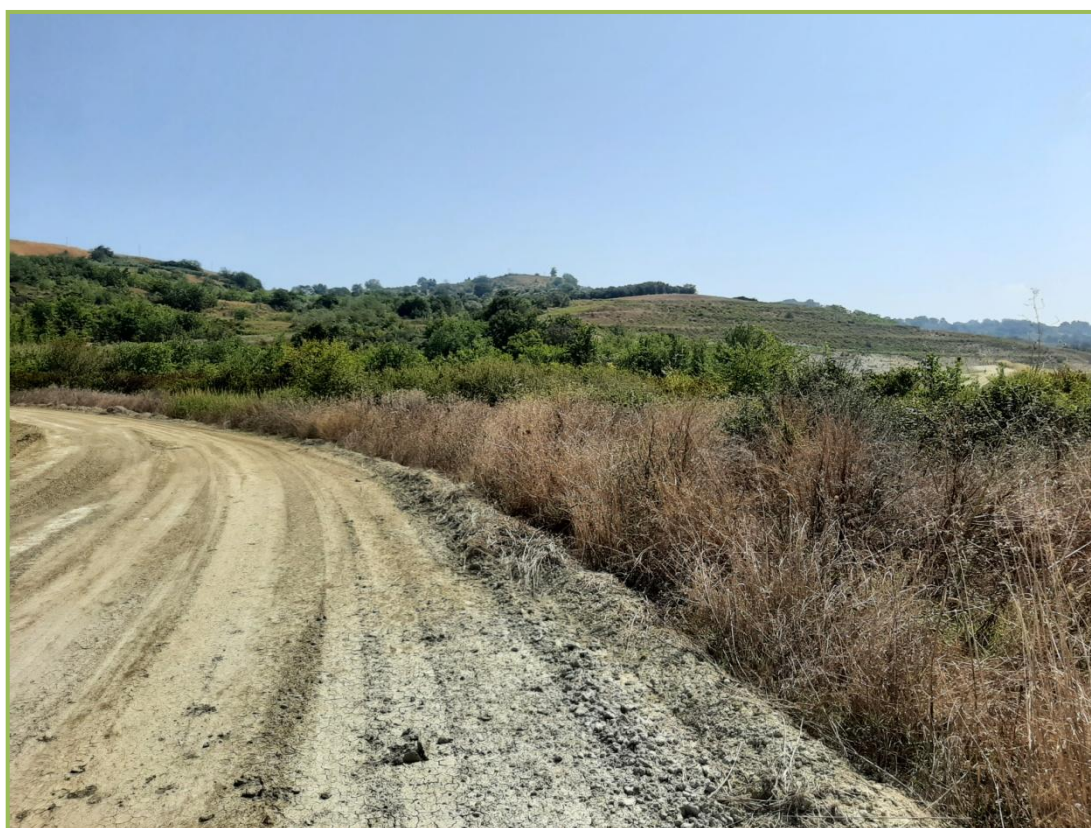
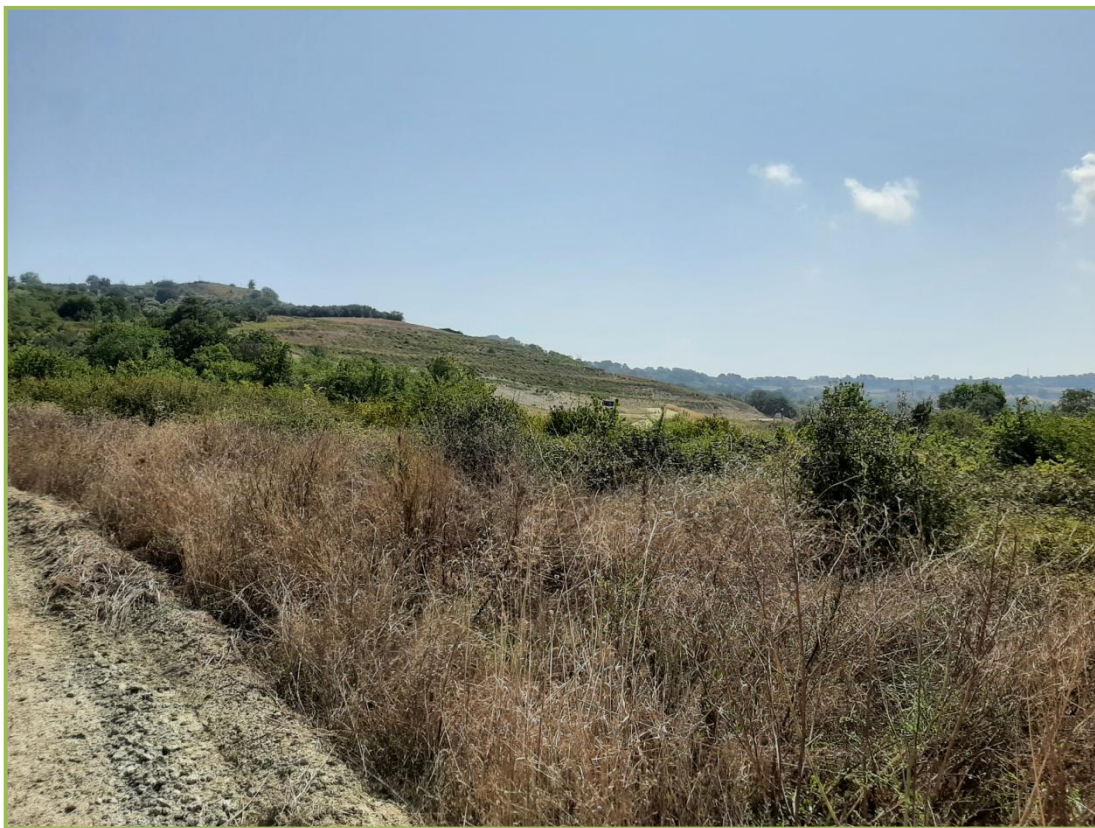
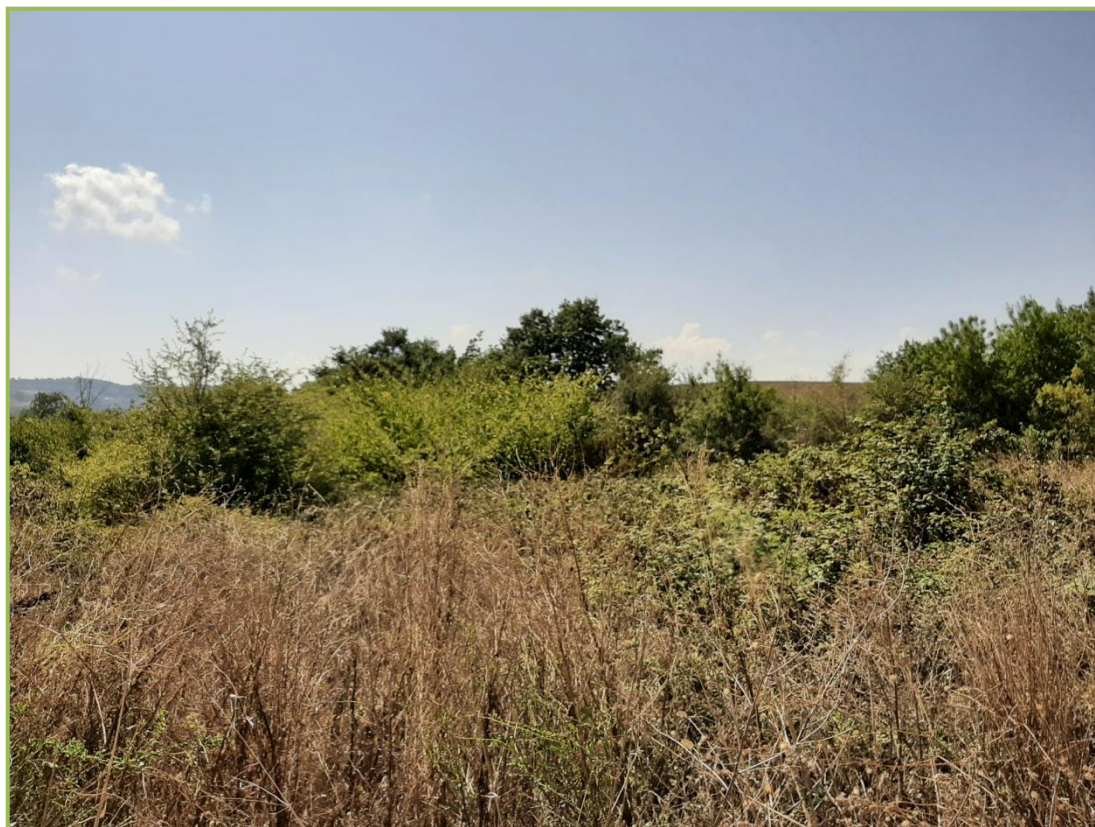
L'area oggetto di ripristino n. 1, ammonta a circa ha 00.55.00. Tuttavia, nel caso di specie, è necessario puntualizzare che detta superficie, rappresenta una porzione del sito di cava, ove risulta radicata una folta vegetazione a portamento erbaceo ed arbustivo, con sporadici esemplari a portamento arboreo, non oggetto di coltivazione nel recente passato. Ciò in quanto il committente, dopo aver esperito mirate indagini geologiche, ha constatato un livello qualitativo del materiale argilloso potenzialmente estraibile non idoneo alle successive lavorazioni. Gli scatti fotografici innanzi riportati, denotano la presenza di una copertura vegetazionale continua, assimilabile con una condizione dello stato dei luoghi preesistente.

In aggiunta, si precisa che da una verifica strumentale più di dettaglio dell'area di cava, si è constatato che le aree di carreggio utilizzate per l'accesso al sito estrattivo limitrofo, di cui alla precedente nota allegata dalla S.I.A.I. s.r.l. e riportata nel parere dell'ARPA Molise (Allegato n. 5 del 2024), presentavano un'ubicazione dissimile rispetto allo stato dei luoghi, con conseguenziale variazione della superficie di ripristino all'attualità, in lieve aumento (da ha 00.52.00 ad ha 00.55.00).

Foto n. 1 – Scatto fotografico area ripristinata (preesistente) n. 1.

Foto n. 2 – Scatto fotografico area ripristinata (preesistente) n. 1.

Foto n. 3 – Scatto fotografico area ripristinata (preesistente) n. 1.

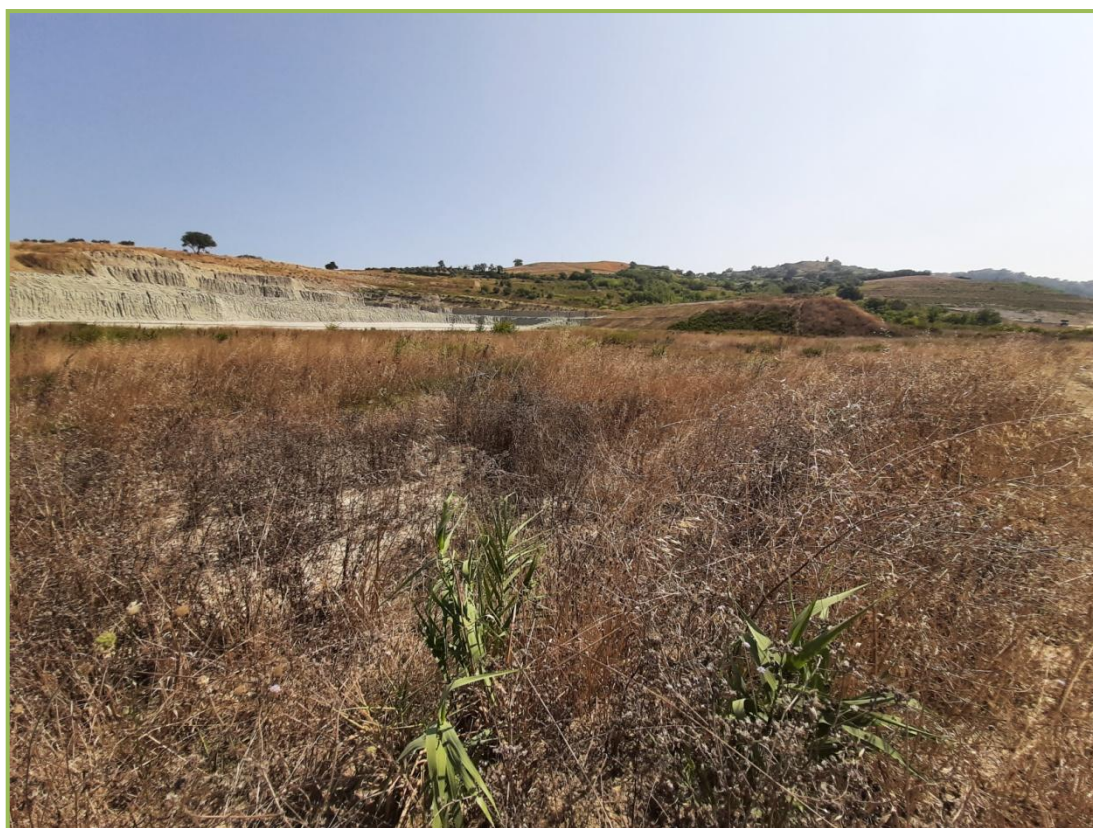
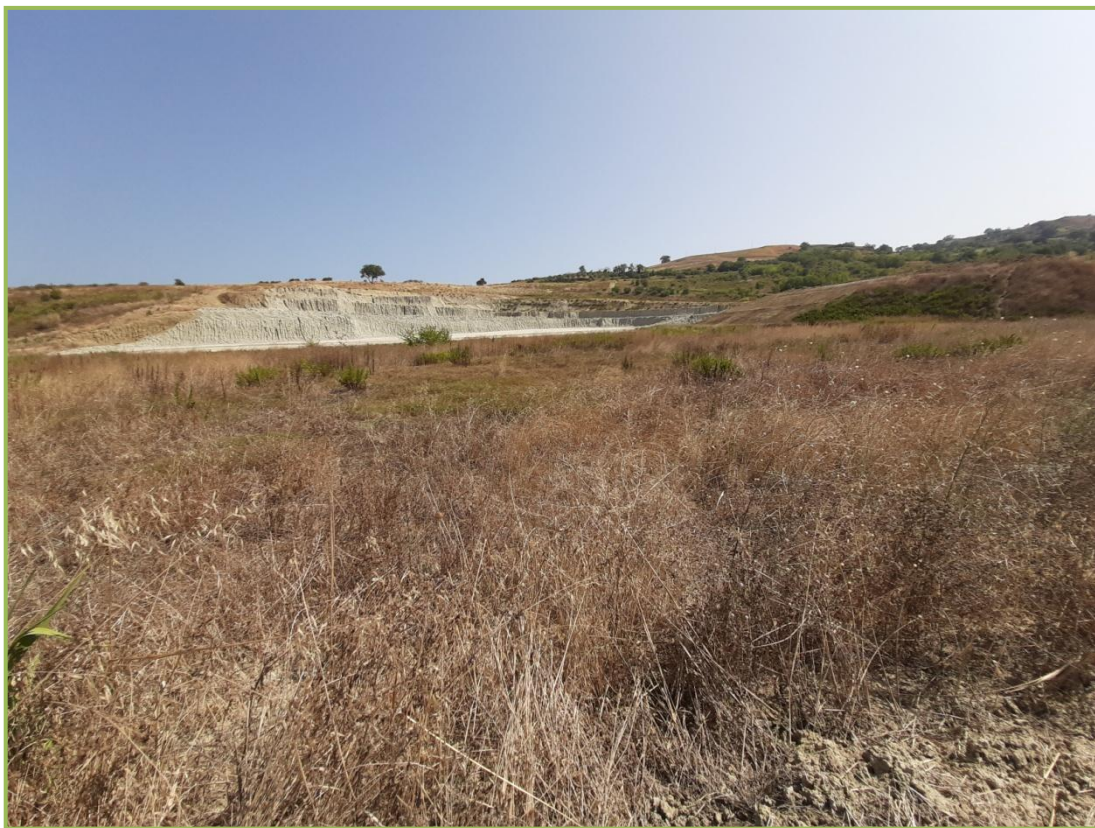
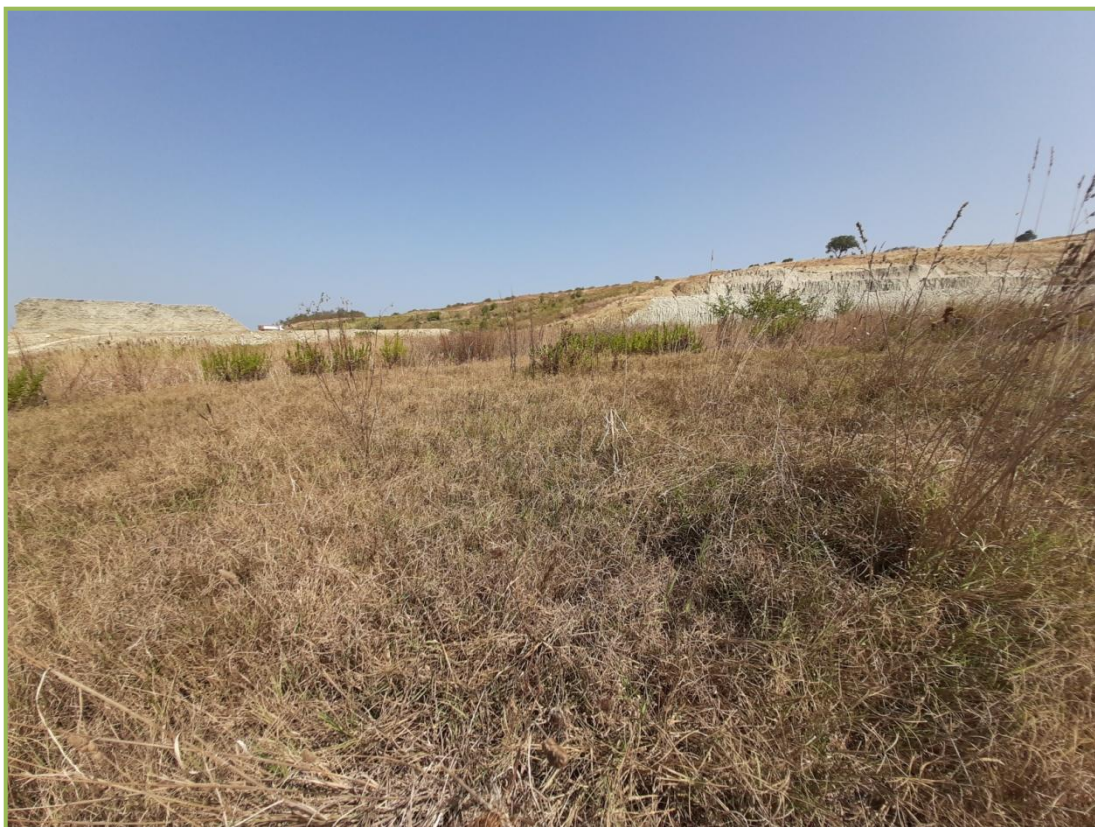
L'area oggetto di ripristino n. 2, ammonta a circa ha 01.29.00. La ricostituzione ambientale è avvenuta mediante la semina a spaglio di essenze erbacee appartenenti alla famiglia delle leguminosae, riferibili a veccia comune (*Vicia sativa*) e trifoglio alessandrino (*Trifolium alexandrinum*). Gli scatti fotografici innanzi riportati, denotano, altresì un naturale ripristino della vegetazione con l'insediamento di ulteriori essenze pioniere a portamento erbaceo ed arbustivo.

Rispetto alla planimetria allegata dalla S.I.A.I. s.r.l. e riportata nel parere dell'ARPA Molise (all.5 del 2024), tale area risulta coprire una superficie superiore in quanto si è provveduto ad effettuare una misurazione più accurata con l'ausilio di un drone.

Foto n. 4 – Scatto fotografico area ripristinata n. 2.

Foto n. 5 – Scatto fotografico area ripristinata n. 2.

Foto n. 6 – Scatto fotografico area ripristinata n. 2.

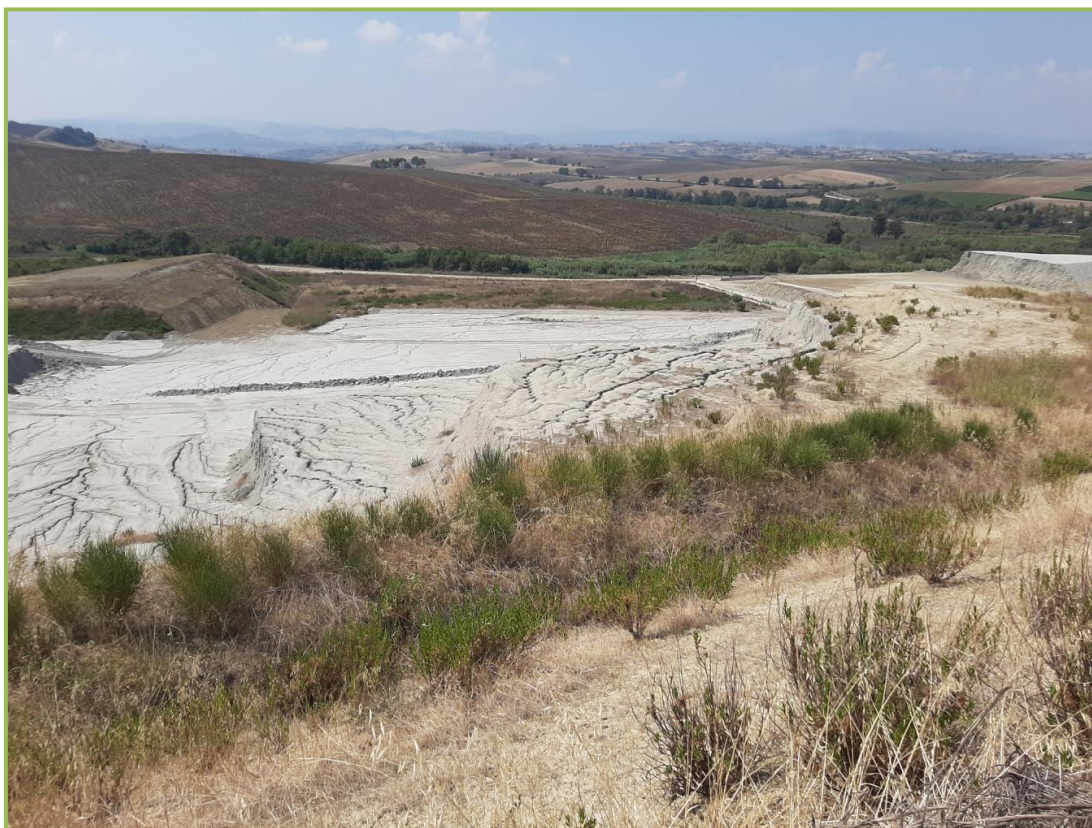
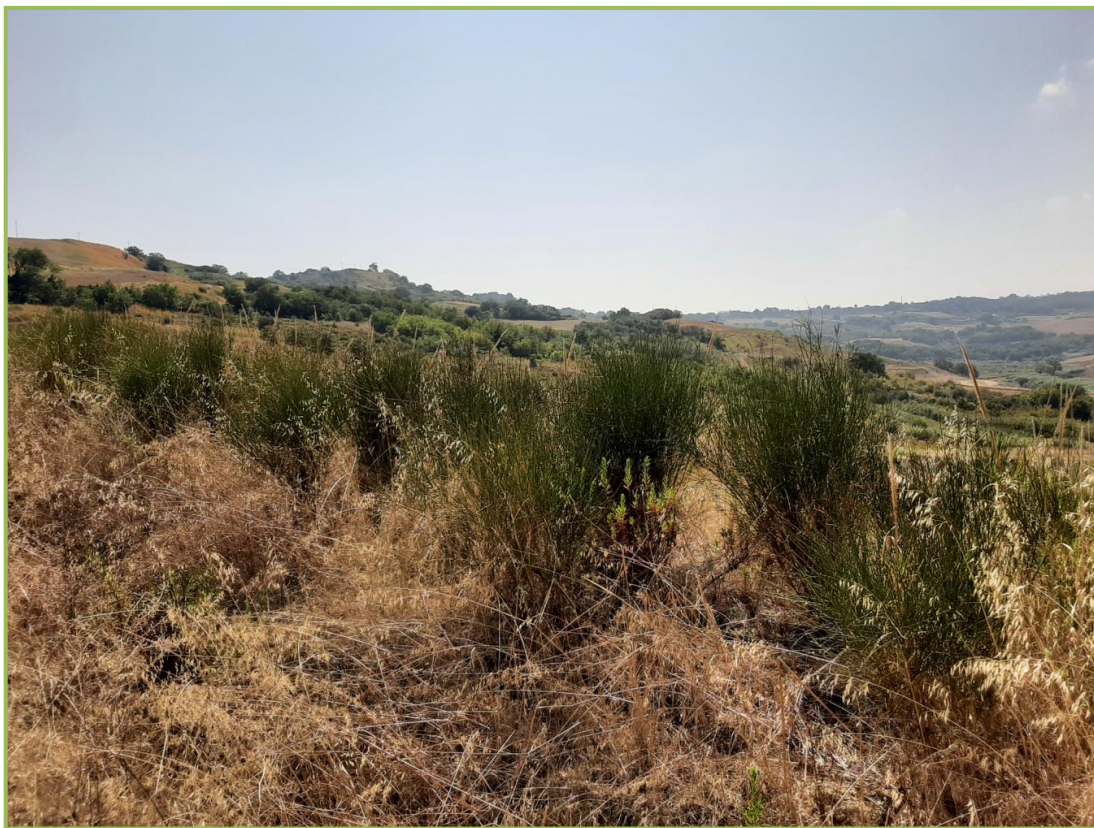
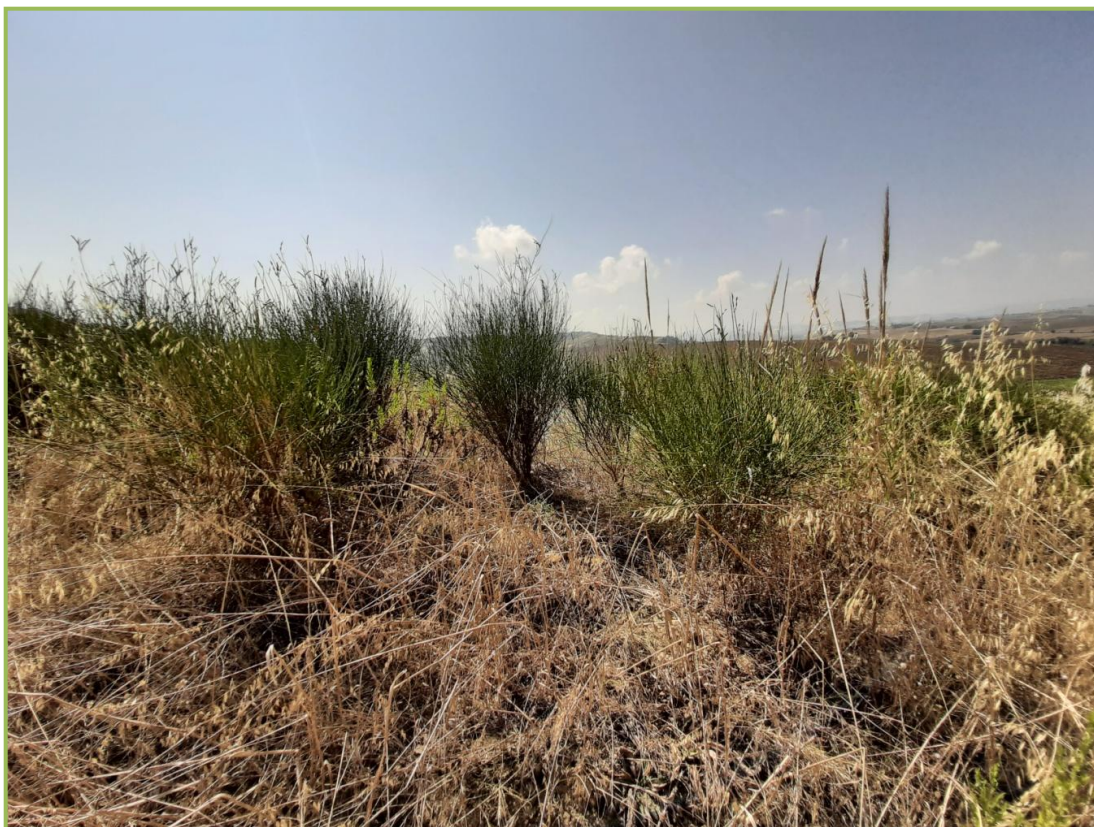
L'area oggetto di ripristino n. 3, ammonta a circa ha 01.19.00. La ricostituzione ambientale è avvenuta mediante la messa a dimora di essenze a portamento arbustivo con sesto di impianto verosimilmente irregolare, appartenenti alla famiglia delle rosaceae e delle leguminosae, riferibili a prugnolo (*Prunus spinosa*) e ginestra comune (*Spartium junceaum*) sui terrazzi, contestualmente alla semina a spaglio di essenze erbacee appartenenti alla famiglia delle leguminosae, riferibili a veccia comune (*Vicia sativa*) e trifoglio alessandrino (*Trifolium alexandrinum*), lungo le scarpate. Gli scatti fotografici innanzi riportati, denotano, altresì un naturale ripristino della vegetazione con l'insediamento di ulteriori essenze pioniere a portamento erbaceo ed arbustivo.

Foto n. 7 – Scatto fotografico area ripristinata n. 3.

Foto n. 8 – Scatto fotografico area ripristinata n. 3.

Foto n. 9 – Scatto fotografico area ripristinata n. 3.
