**COLLEGAMENTO TRASVERSALE TRA LE STRADE F.V. TRIGNO E F.V.
BIFERNO - FONDO VALLE FRESILIA**

**COMPLETAMENTO DELLA S.P. N°59 FRESILIA
IN DIREZIONE SPRONDASINO**

PROGETTO DEFINITIVO

STUDIO DI COMPATIBILITA' IDROGEOLOGICA

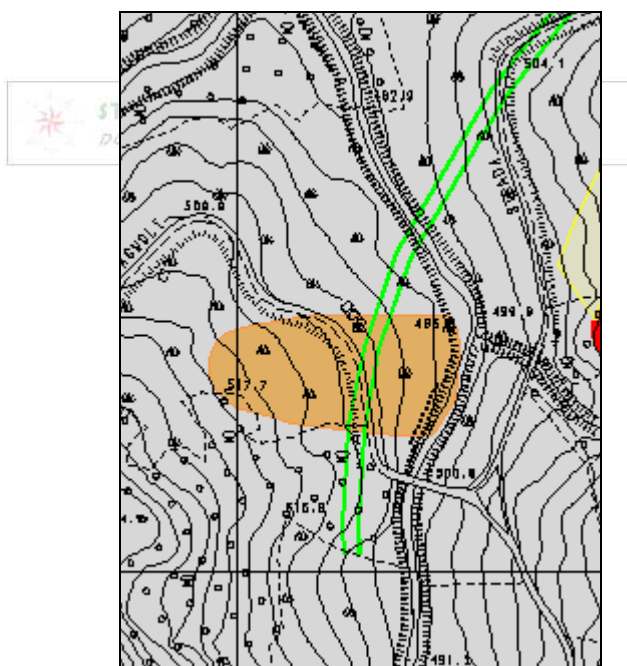
Figura 2: interferenza 1

Classe di pericolosità: il nastro stradale interferisce con una tratta di circa 90 m in cui viene evidenziata la presenza di un'area con classe di pericolosità da frana elevata (PF2).

Processi geomorfologici e morfoevolutivi: il sito in studio impegna la porzione mediana di declivio ed è connotato da condizioni di media energia di rilievo. Da una disamina complessiva, tale area è scevra di processi di instabilità significativa e da fenomeni di erosione accelerata, né palesa indizi di fenomenologie di dissesto imminente.

Le condizioni idrologiche e lo stato di disfacimento che esprimono le coltri superficiali rende possibile fenomeni di reptazione e soliflusso che si appalesano come una generalizzata irregolarità e gibbosità di fondo: questi ultimi fenomeni coinvolgono la coltre di copertura superficiale ma, attesa la loro scarsa potenza, non sono in grado di evolvere in fenomeni di instabilità per frana.

Assenti, invece, risultano indizi e manifestazioni geomorfologiche associabili a movimenti franosi s.s. in condizioni attive o quiescenti o processi gravitativi che interessano l'immediato ambito in

parola. Infatti non si manifestano di quadri fessurativi trattivi, episodi di retrogressione dei versanti; erosione concentrata, anomalie di gerarchizzazione dei corsi d'acqua.

Interventi di difesa proposti: al fine di regolarizzare il deflusso delle acque di superficie e di contenere altezze dei tagli di versante è possibile ipotizzare interventi di canalizzazione a monte della strada e opere di protezione e sostegno di tagli di versante.

In aggiunta, come azione consolidante dai fenomeni degradativi sarà utile operare interventi di rivegetazione mediante rinverdimento e rimboschimento delle tratte di versante, immediatamente a monte e valle della strada, particolarmente denudate, mediante scelta agronomico-forestale di opportune essenze.

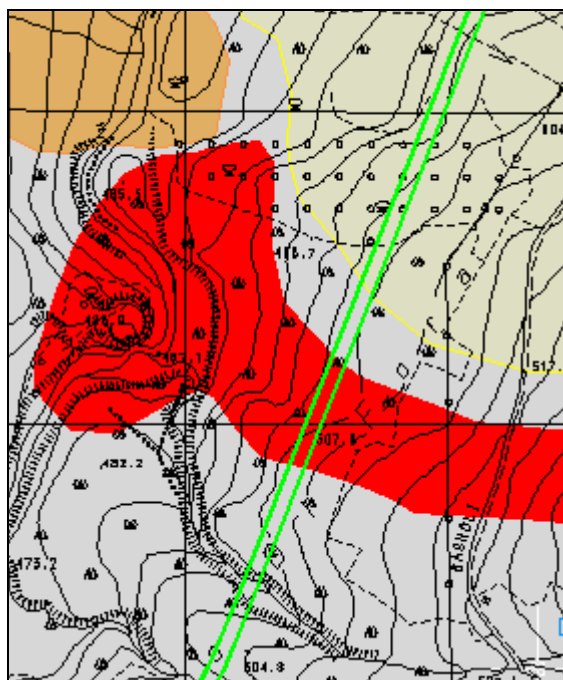
Figura 3: interferenza 2

Classe di pericolosità: il nastro stradale interferisce con una tratta di circa 80 m in cui viene evidenziata la presenza di un'area con classe di pericolosità da frana molto elevata (PF3).

Assetto geologico: si compone di unità litologiche pelitiche a forte componente argillosa sensibile, aventi struttura caotica a forte rimaneggiamento, consistenza medio-bassa ed in condizioni di resistenza residua. Ne consegue una naturale tendenza alla plasticizzazione ed alla ingenerazione di fenomeni di instabilità e allentamenti di fondo; ciò è testimoniato da precisi indizi morfologici, quali gibbosità, increspature, fessurazioni, rigonfiamenti (*bulging*), osservabili lungo il pendio, a varie quote.

Processi geomorfologici e morfoevolutivi: tale tratta interferisce con un'area in frana che interessa un areale incolto.

Il fenomeno si disloca a mezza costa (punto culminale a quota di circa 700 m) lungo il declivio nord-occidentale che si sviluppa dall'abitato di Duronia fino a raggiungere il fondovalle del Trigno ed è accompagnato da infossamenti e avvallamenti lungo il versante.

Attualmente, come detto, l'evento franoso è progradato lungo l'intero declivio, fino a raggiungere il fondovalle. Globalmente, il corpo di frana espone una morfologia accidentata, con pronunciata disarticolazione e sconnessione di fondo, gibbosità nella parte mediana; tale circostanza denota la vigenza di stati tensionali lungo il declivio.

Il dissesto interessa l'intero declivio di un rilievo collinare (da quota di circa 770 m slm) avente acclività media di 15° ad esposizione NW. Ha una estensione planimetrica di circa 135 m ed una lunghezza lobata massima di poco superiore ai 2 Km.

Dalle verticali di sondaggio si evince che l'area in dissesto presenta uno spessore di circa 4,80-5,10 m, con sovrapposizione di più episodi di colata, di cui quello più superficiale e recente espone le caratteristiche geotecniche peggiori ed è stimabile in una profondità di circa 2,5 -3,0 m.

Interventi di difesa previsti: si prevede di superare l'interferenza per via aerea, realizzando un viadotto di lunghezza pari a 185 m, (tra le progressive 0.755- 0.740 Km circa) su piloni discosti dall'area in frana, in maniera da non subirne l'evoluzione e interferenza.

Interventi di difesa proposti: consolidare la colata instabile mediante sezionatura, a varie quote, con paratie di pali lungo l'intero sviluppo longitudinale e operare un drenaggio della frana mediante canalizzazioni, pozzi/trincee drenanti.

- vettori spostamento mediante posa in opera di inclinometri (controllo profondo) e capisaldi per monitoraggio topografico di superficie;
- controllo di escursioni di falda mediante installazione di piezometri.

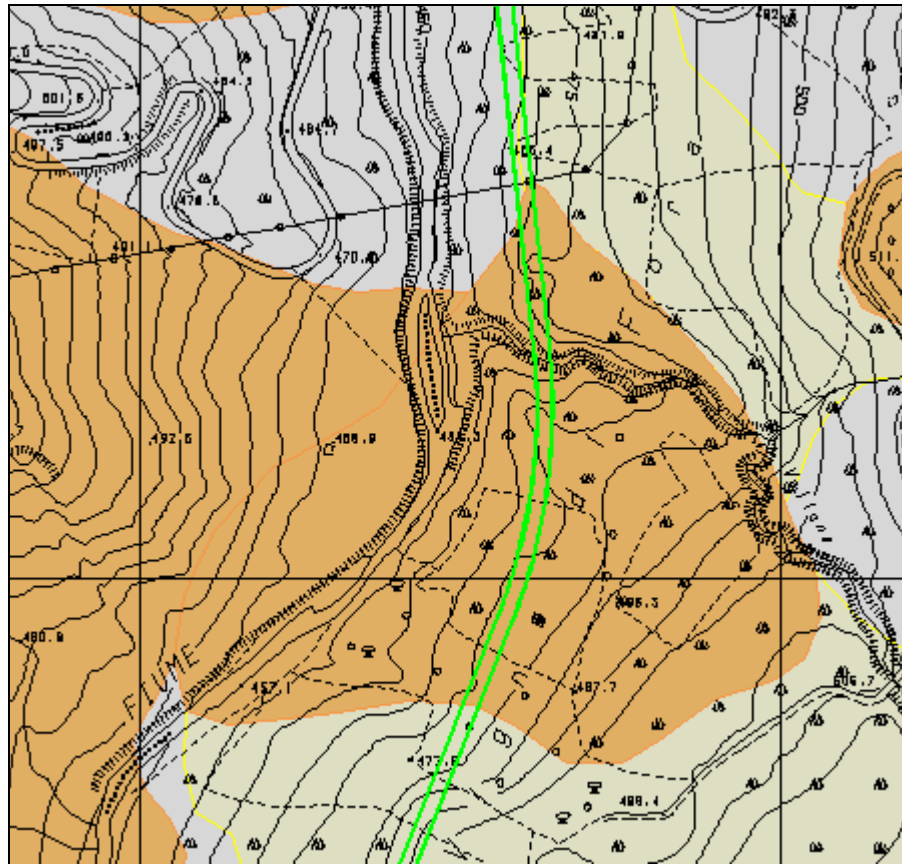
Figura 7: interferenza n. 3

Classe di pericolosità: il nastro stradale interferisce con una tratta di circa 290 m in cui viene evidenziata la presenza di un'area con classe di pericolosità da frana elevata (PF2).

Assenti, invece, risultano indizi e manifestazioni geomorfologiche associabili a movimenti franosi s.s. in condizioni attive o quiescenti o processi gravitativi che interessano l'immediato ambito in parola. Infatti non si manifestano di quadri fessurativi trattivi, episodi di retrogressione dei versanti; erosione concentrata, anomalie di gerarchizzazione dei corsi d'acqua.

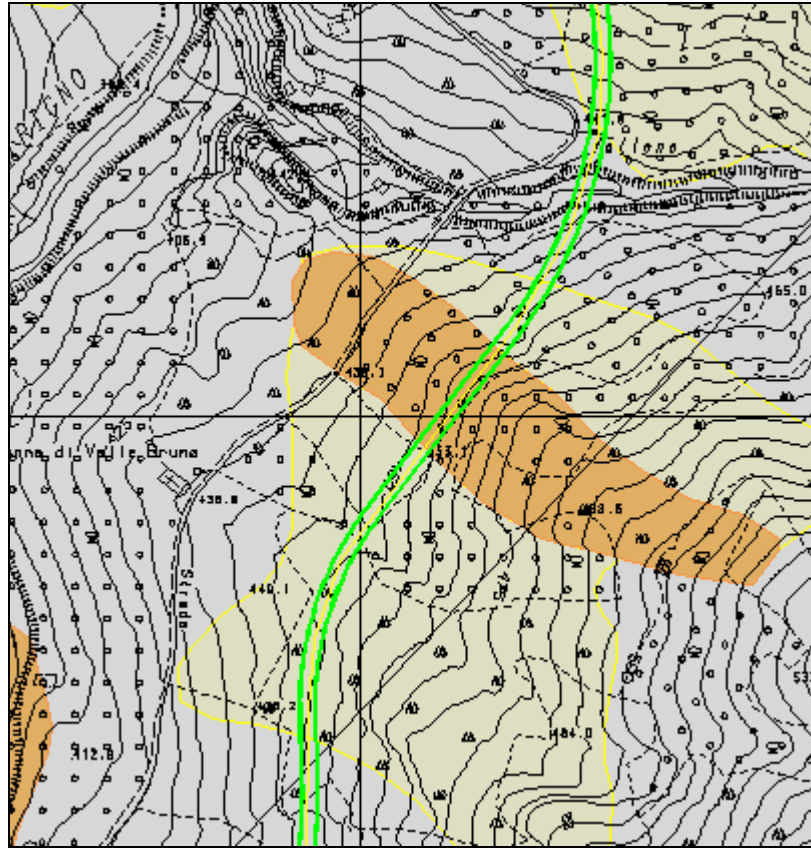
Figura 8: interferenza 4

Classe di pericolosità: il nastro stradale interferisce con una tratta di circa 290 m in cui viene evidenziata la presenza di un'area con classe di pericolosità da frana elevata (PF2).

Assenti, invece, risultano indizi e manifestazioni geomorfologiche associabili a movimenti franosi s.s. in condizioni attive o quiescenti o processi gravitativi che interessano l'immediato ambito in parola. Infatti non si manifestano di quadri fessurativi trattivi, episodi di retrogressione dei versanti; erosione concentrata, anomalie di gerarchizzazione dei corsi d'acqua.

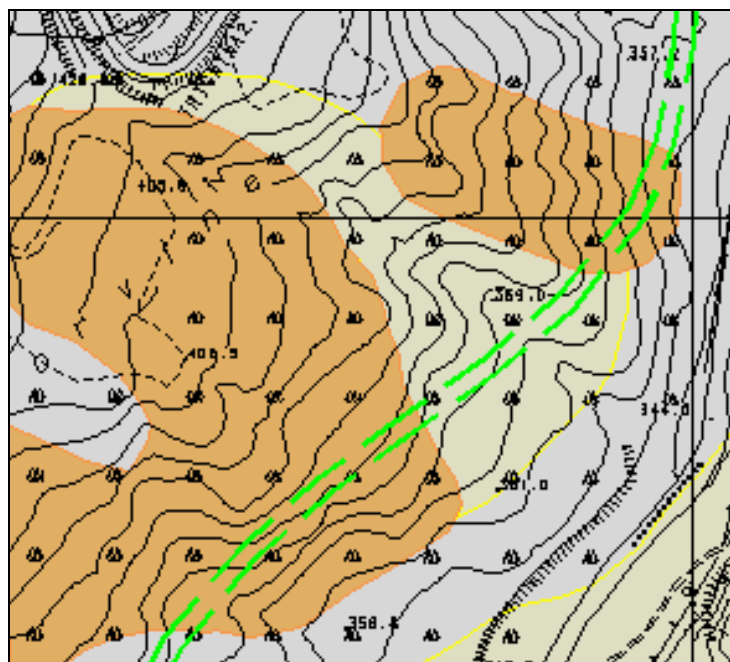
Figura 9: interferenza 5.

Classe di pericolosità: il nastro stradale interferisce con una tratta di circa 700 m in cui viene evidenziata la presenza di un'area con classe di pericolosità da frana elevata (PF2).

Assetto idrologico ed idrogeologico: non si ha evidenza di circuitazione superficiale. La permeabilità è generalmente da bassa a molto bassa, ma variabile in funzione della minore o maggiore presenza delle frazioni lapidee e del loro grado di fatturazione e fessurazione
