SISTEMAZIONE FUNZIONALE DELLA ZONA DI DISCARICA  
LOCALIZZATA SUL LATO SUD DELL'AREA DESTINATA  
AD ABBANCAMENTO DEI SOVVALLI CON INTERVENTI  
DI MIGLIORAMENTO DELLA CAPACITA' RICETTIVA  
DEL POLO IMPIANTISTICO DI MONTAGANO (CB)

OGGETTO: RELAZIONE GEOLOGICA

REGIONE MOLISE  
COMUNE DI MONTAGANO  
Comunità Montana "MOLISE CENTRALE"

STUDIO di GEOLOGIA APPLICATA  
Dott. Enrico Iocca

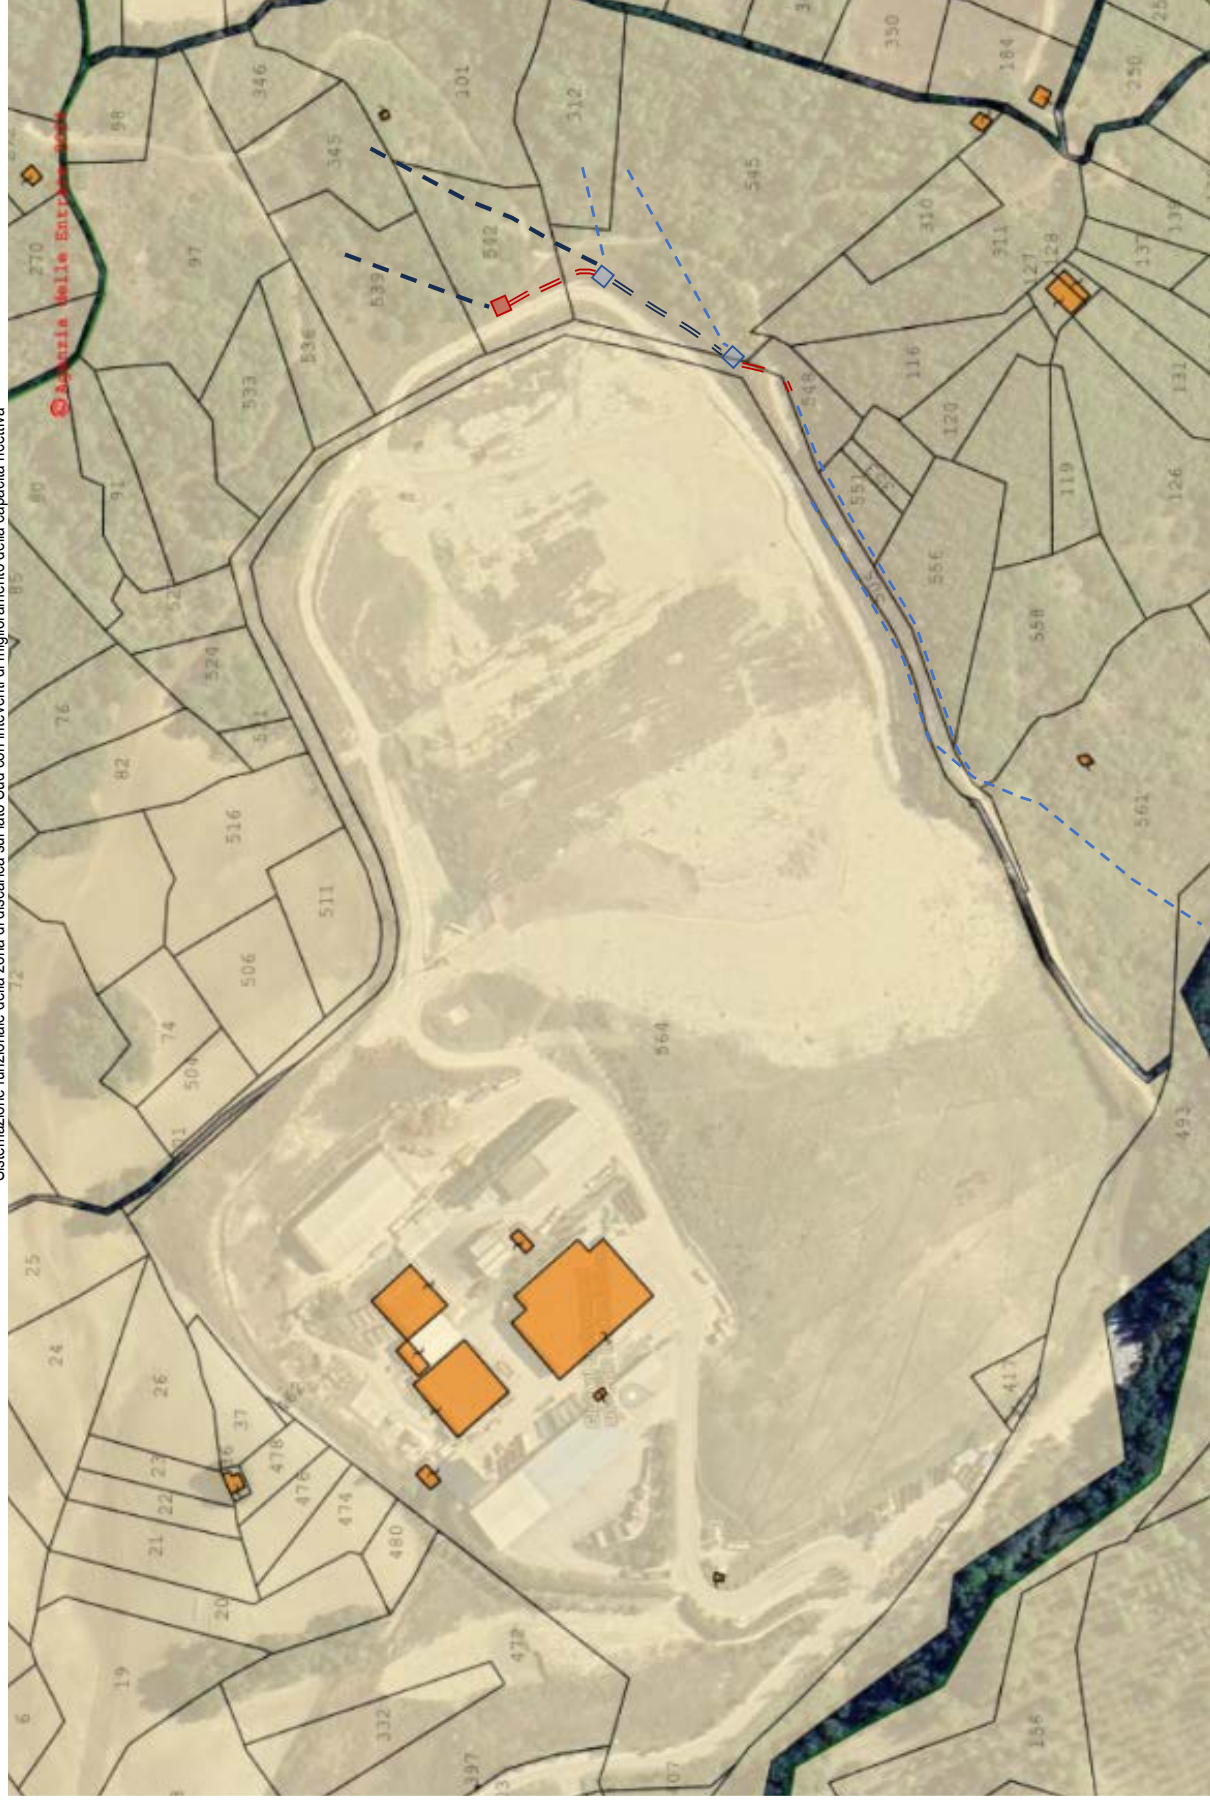
Fig. 9 Planimetria con ubicazione interventi consigliati;

■ Pozzetto da ripristinare; 
 == Tratto di collettore da ripristinare; 
 --- Cunette per la raccolta acqua di deflusso superficiale; 
 --- Trincea drenante esistente;

Per la zona in esame, localizzata a Sud nella parte alta dell'impianto di selezione, recupero e compostaggio di R.S.U., si ritiene utile consigliare la sistemazione idrogeologica della porzione di versante che verso monte delimita l'impianto stesso; in particolare appare necessario prevedere un miglioramento delle condizioni idrauliche a contorno attraverso la regimazione idraulica delle acque di scorrimento superficiale e di prima infiltrazione. Tutto ciò in considerazione del fatto che dal punto di vista idrogeologico i terreni

di copertura sono caratterizzati da una permeabilità molto variabile e da una naturale tendenza alla saturazione idrica. Nel complesso gli stessi sono considerabili poco affidabili per via delle scadenti e/o disomogenee proprietà meccaniche e per l'avanzato stato di degrado chimico-fisico dovuto verosimilmente proprio alla penalizzante interazione con acque di prima infiltrazione o di ristagno. Per quanto scritto, si consiglia di ripristinare la piena funzionalità di tutti i sistemi drenanti messi in opera durante la fase di ampliamento della discarica, II° Stralcio II° Lotto; detta attività sarà implementata con la realizzazione di canalette di deflusso che intercettino il flusso idrico superficiale proveniente da monte allontanandolo dalle zone sottostanti occupate dall'impianto, veicolandolo nel sottostante corso fluviale del Vallone Santo Ianni (Planimetria di Fig. 9). Naturalmente, quanto consigliato favorirà un generale miglioramento della condizione di stabilità della zona di monte esterna all'area di impianto di trasformazione RSU interessata da forme e indizi di franosità pregressa, riconoscibili attraverso articolazioni del pendio rappresentate da dossi, conche e piccole scarpate; tuttavia, le forme suddette mostrano caratteri di generale quiescenza o inattività della franosità, come testimoniato dalla presenza, più o meno diffusa, di una ricca vegetazione, anche di medio fusto, priva di segni o indizi legati a possibile instabilità in atto. In definitiva, l'insieme degli interventi consigliati favorirà le condizioni di un incremento ricettivo nell'area dell'impianto nella zona Sud del settore alto dello stesso.

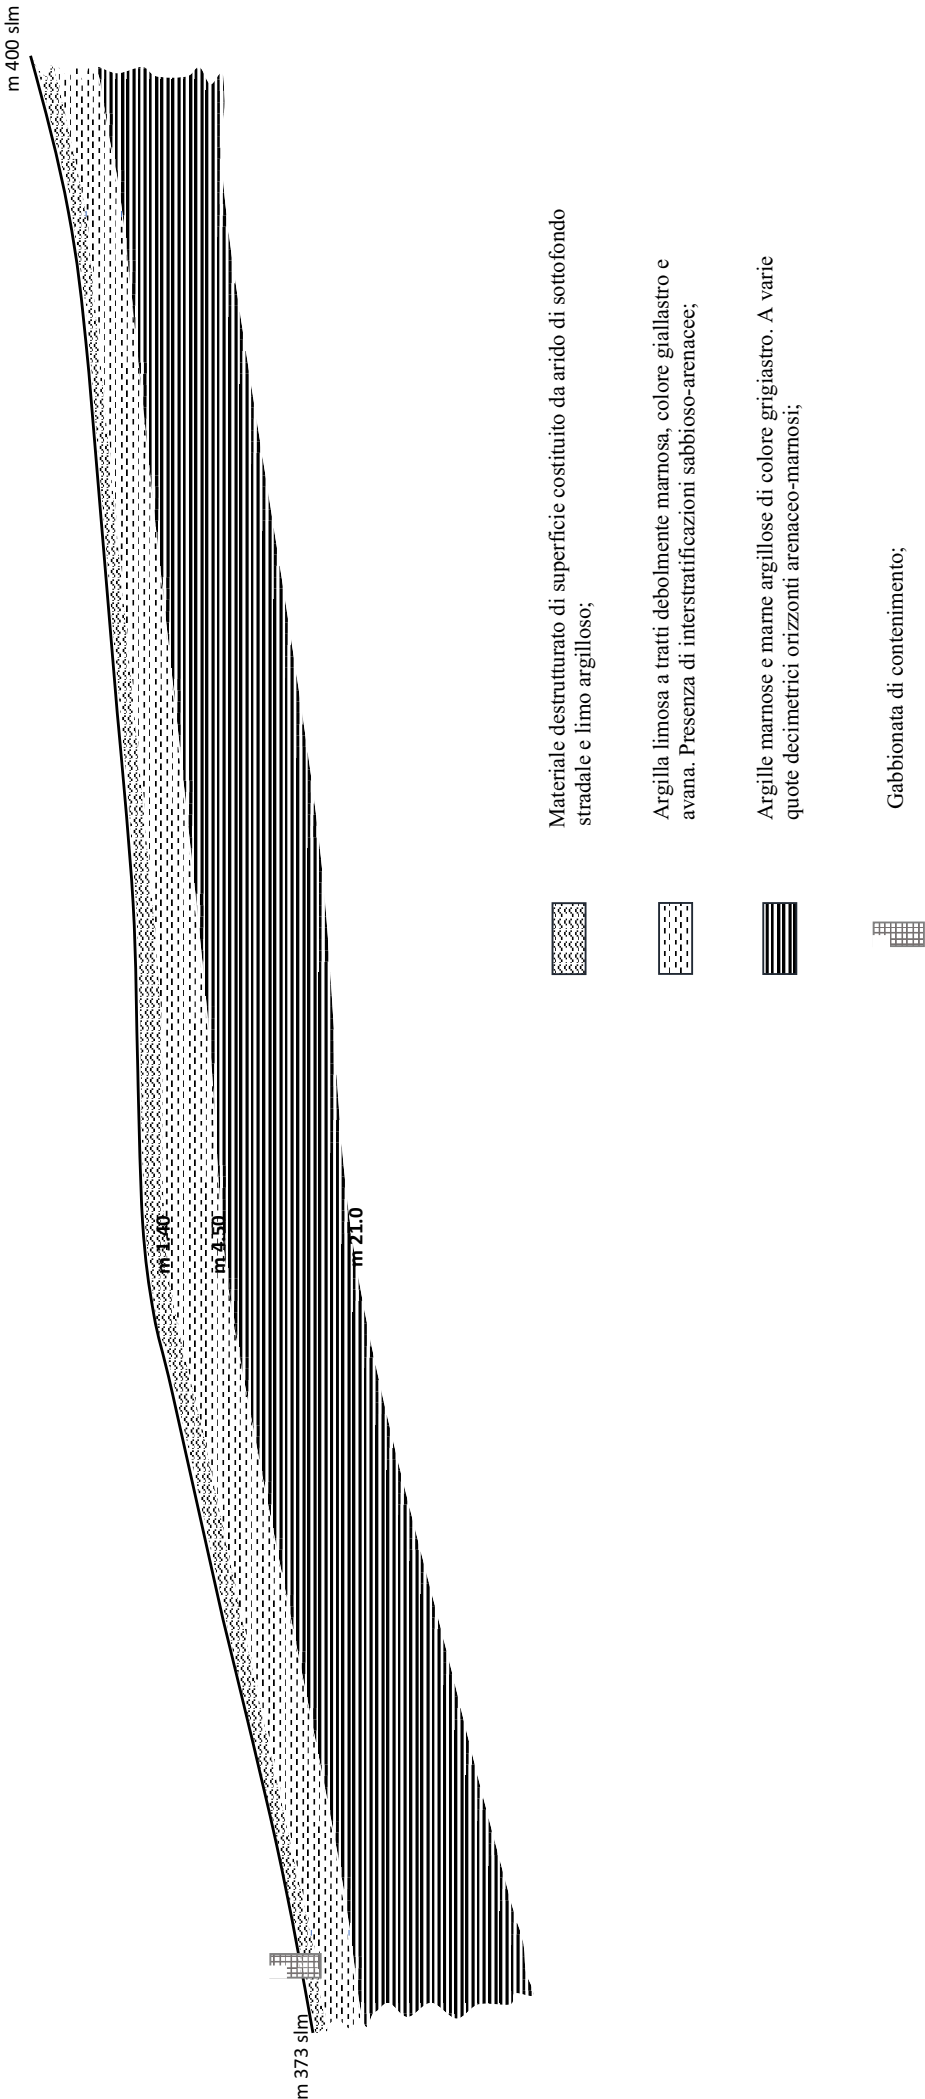
Sezione litostratigrafica (1:500)

### Sezione litostratigrafica

L'esame delle colonne stratigrafiche relative ai sondaggi preesistenti ha consentito di ricostruire l'andamento stratigrafico nella fascia di territorio in esame. In dettaglio, le terebrazioni hanno permesso di rilevare un orizzonte sommitale piuttosto degradato costituito da

argilla limosa di colore avana-verdastro, poco consistente il cui spessore varia intorno a mt 4.0 riducendosi. Sottostante il suddetto orizzonte si rinvencono termini marnoso argillosi variamente degradati, rilevati fino a progressive variabili tra mt 7.20, e mt 10.0, molto superiore. In successione ai termini suddetti si rinvencono argille marnose di colore verdastro e struttura debolmente fogliettata. I litotipi descritti, con consistenza medio-buona, si rilevano fino alle progressive variabili intorno a mt 13.20. I litotipi di base esplorati, terebrati fino alla profondità massima di mt 30.0 (SC), sono costituiti da marne arenaceo-siltose di colore grigiastro-verdastro, da mediamente compatte a compatte. A varie quote si rilevano decimetriche interstratificazioni di natura calcarea, calcarenitiche e arenacee con vario grado di fratturazione. Nella fascia di versante posta a monte della gabbionata, dopo lo scavo per la creazione del bacino di discarica per il trattamento dei rifiuti di tipo RSU, in funzione dell'esame delle colonne stratigrafiche relative ai sondaggi precedentemente eseguiti, si rileva la presenza di termini marnoso argillosi e siltosi e argilloso-marnosi di colore grigiastro-verdastro, caratterizzati da buona consistenza. La sezione litostratigrafiche, qui di seguito riportata, definisce l'andamento stratigrafico nell'area interessata dai lavori di progetto.
