6. FREQUENTI TIPI DI ERRORI NELL'ESECUZIONE D'INTERVENTI DI INGEGNERIA NATURALISTICA

6.1 Errori derivanti dalla non corretta gestione del sito di intervento

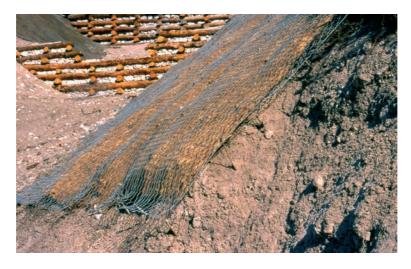
Foto 6.1: Mancata esecuzione di un adeguato raccordo tra opera e substrato e scarsa aderenza dei materiali impiegati alla superficie d'intervento: l'erosione è già in atto-Foto R. Ferrari

Le opere, di qualsiasi tipo, hanno bisogno di continuità con il substrato al contorno. Questo raccordo può essere realizzato mediante il proseguimento delle estremità della struttura per una certa profondità nel versante o nella sponda; è comunque sempre consigliabile l'utilizzo di elementi naturali (massi, tronchi, zolle), a disposizione in loco. La mancata esecuzione dei raccordi comporta iniziali infiltrazioni ai margini delle singole opere, che procedono in modo invasivo sino allo svuotamento e smembramento totale delle stesse (foto 6.1, 6.2, 6.3).

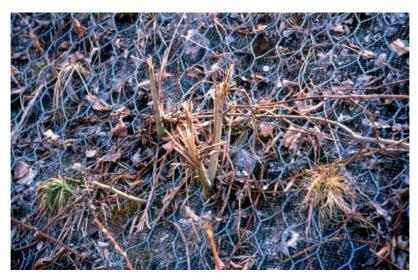
Foto 6.4: 'Manutenzione' (rivolta all'infrastruttura e non all'o pera preposta a sua protezione) effettuata con mezzi inadatti: la componente vegetale risulta irrimediabilmente danneggiata - Foto R. Ferrari

Subito dopo la fine dei lavori, ma talvolta anche durante gli stessi, è necessario prevedere alcuni fondamentali interventi di manutenzione riguardanti soprattutto la componente "viva" dell'intervento quali, ad esempio: irrigazione (puntuale, di soccorso, permanente), falciatura, eliminazione di specie infestanti, potatura, sfoltimento, sostituzione delle fallanze, nonché eventuali apporti di suolo e ripristini delle strutture. La manutenzione viene raramente contemplata ed ancor più raramente effettuata. Quando effettuata lo è, spesso, in modo insufficiente e superficiale se non addirittura completamente errato (manutenzione delle infrastrutture e non degli interventi di ingegneria naturalistica preposti alla loro protezione, che vengono addirittura penalizzati) cosicché si assiste, ad esempio, a diserbamenti chimici generalizzati, potature fuori stagione e/o con mezzi non idonei che danneggiano in modo spesso irreversibile le specie vegetali (foto 6.4, 6.5).

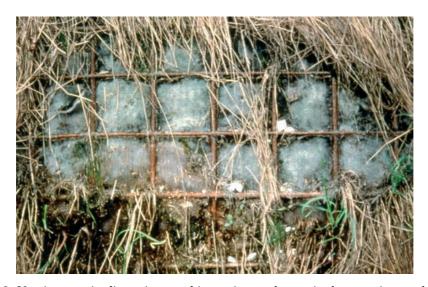
Foto 6.6: Uso improprio di stuoie s.s. e biostuoie s.s.: la particolare tessitura o la grammatura, in questo caso, non permettono lo sviluppo degli appartati radicali in profondità - Foto G. Sauli

sioni della maglia e la grammatura che, nei casi limite, influiscono negativamente sia sull'azione protettiva del substrato sia sulla possibilità di sviluppo delle specie vegetali. Possibili errori derivano quindi dal tipo adoperato considerando, oltretutto, che sul mercato esistono innumerevoli possibilità con classificazioni non standardizzate: è molto facile quindi generare equivoci tra le indicazioni di progetto e la realtà operativa. Altro fattore di rischio è dato dalle modalità di posa: questi materiali spesso non risultano ben fissati tra loro né al substrato (che deve essere preventivamente regolato), permettendo il formarsi di vuoti dove l'erosione continua il suo processo e le piante non riescono ad attecchire (foto 6.6).

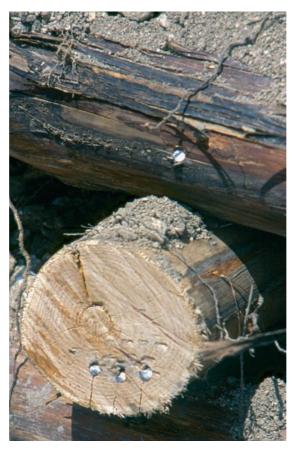
Foto 6.7: Un caso purtroppo frequente: assemblaggio di tronchi di castagno con piccoli chiodi tradizionali che non garantiscono la funzionalità della struttura - Foto R. Ferrari

L'uso di tronchi per la costruzione di strutture pesanti (grata viva, palificata viva, etc.) è molto frequente; elementi di legno di dimensioni minori sono, inoltre, molto utilizzati quali supporti di strutture stabilizzanti (viminata viva, fascinata viva, cordonata, palizzata viva, etc.) o quale elemento di picchettatura in genere. Anche se si tratta di materiali morti, una scelta errata delle specie impiegate, come l'uso di legni "teneri" o "dolci" quali, ad esempio, abete e pioppo, porta a conseguenze negative relativamente alla stabilità e durata dell'opera. Talvolta anche l'utilizzo di specie con caratteristiche apparentemente adatte, quale per esempio la robinia, può portare a conseguenze inaspettate quando il legno non è stagionato bensì appena tagliato, con conseguente emissione di rami e radici. Gli errori classici, purtroppo frequentissimi, riscontrabili in queste tipologie restano comunque legati alle dimensioni (diametro, lunghezza) degli elementi nonché, soprattutto, alle modalità di assemblaggio degli stessi, non sempre corrispondenti alle indicazioni fornite da manuali e linee guida (foto 6.7).

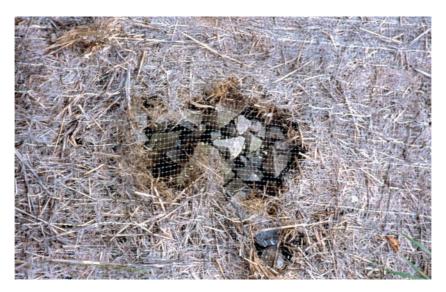
Foto 6.8: Mancanza di un adeguato strato di terreno vegetale tra il substrato sterile (detrito di falda) e l'intervento mediante biostuoia in paglia e cocco: la vegetazione è, naturalmente, del tutto assente - Foto R. Ferrari

È indispensabile per integrare, arricchire o ricoprire substrati sterili o a granulometria non compatibile alle necessità vitali delle piante. Il costo elevato del terreno vegetale unitamente all'energia necessaria per la posa, molto spesso, ne limitano l'utilizzo determinando situazioni critiche: ghiaioni, detriti di falda, riporti sterili semplicemente ricoperti con biostuoie sono errori frequentissimi. Molto spesso "dimenticato" è anche uno spessore di terreno vegetale tra il paramento esterno di terre rinforzate ed il materiale di riempimento vero proprio oppure, quando presente, non è sufficientemente compattato: nel primo caso la componente vegetale risulta irreparabilmente penalizzata, mentre nel secondo è la struttura a risentirne gli effetti (foto 6.8, 6.9).

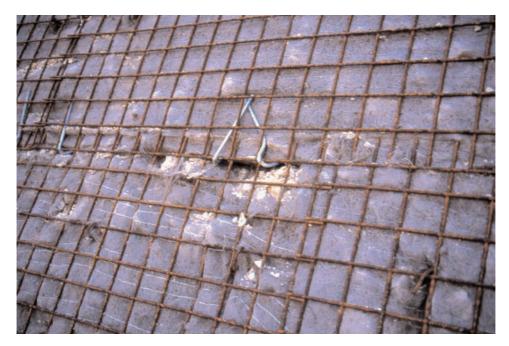
Foto 6.9: Mancanza di un adeguato strato di terreno vegetale tra il materiale di riempimento costituito da inerte litoide ed il paramento esterno della terra rinforzata: la vegetazione è, naturalmente, del tutto assente - Foto R. Ferrari

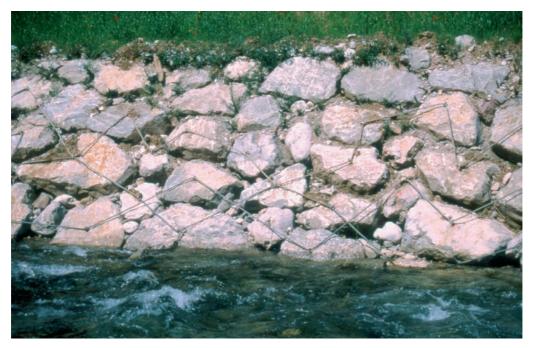
Foto 6.10: Legatura a zig-zag di massi in una scogliera: non ne è garantita la reciproca stabilità - Foto R. Ferrari

Questi inerti vengono generalmente utilizzati nelle sistemazioni spondali, sia sciolti sia legati da funi di acciaio, a costituire una struttura elastica. I più comuni errori sono rappresentati dalle inadeguate dimensioni dei singoli elementi (non idonee a contrastare le forze agenti), dai metodi di legatura (D fune, tipo e dimensione dei chiodi ad occhiello, disposizione non lineare della fune), ma, soprattutto, dalla posa dei singoli massi (senza affogamento di parte dell'elemento in alveo). Tutti questi fattori negativi portano, anche singolarmente, al disarticolamento ed allo scalzamento della struttura (foto 6.10, 6.11).

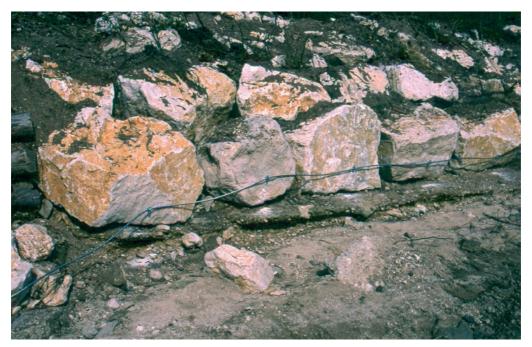
Foto 6.11: Posa di massi senza loro affogatura nell'alveo: l'ac qua ha già approfondito ed intaccato il piano di appoggio - Foto R. Ferrari

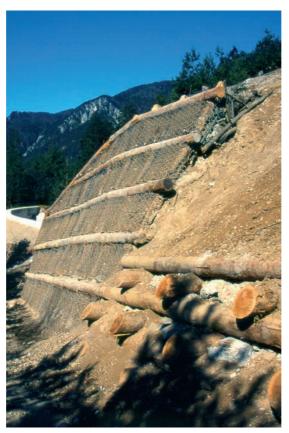
Foto 6.14: Inclinazione molto superiore agli standard della tipologia e totale mancanza della componente vegetale viva: un destino segnato - Foto R. Ferrari

Il dimensionamento e le proporzioni relative di alcune tipologie (grata viva, palificata viva, etc.) non possono essere variate oltre certi limiti: altezza, profondità, inclinazione non devono mai superare i valori prescritti. Questo purtroppo avviene di frequente, mutando le caratteristiche di stabilità e di funzionalità delle strutture nonché inibendo le potenzialità di attecchimento e successiva crescita della componente vegetale viva (foto 6.14, 6.15).

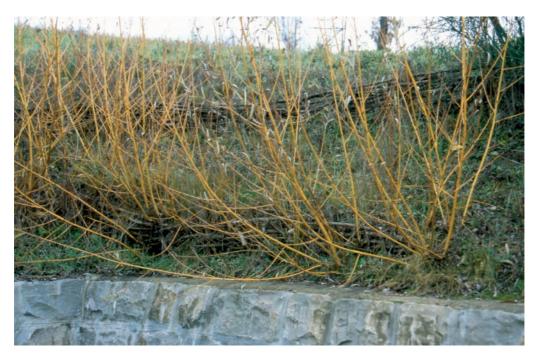
Foto 6.15: Strutture (viminate vive), originariamente vive, troppo sporgenti fuori terra e rinsecchite. La componente viva superstite è data dai picchetti di salice usati per ancorare la struttura al substrato - Foto R. Ferrari
