5. I SETTORI DI INTERVENTO DELL'INGEGNERIA NATURALISTICA

5.1 IDRAULICA

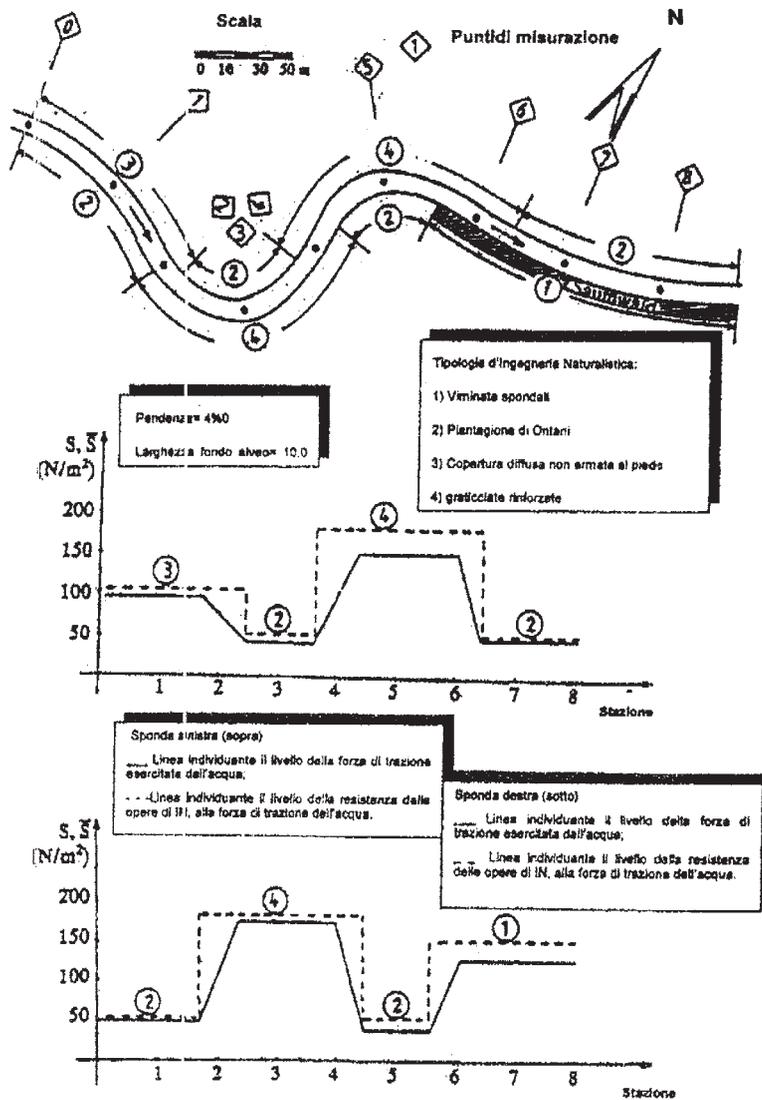
Figura 5.1.4: Diagramma mostrante la forza di trazione esercitata dall'acqua sulle diverse sponde del corso d'acqua (Johannsen modificato, Manuale di Ingegneria Naturalistica Prov. Terni)

Si riporta in proposito lo schema grafico:

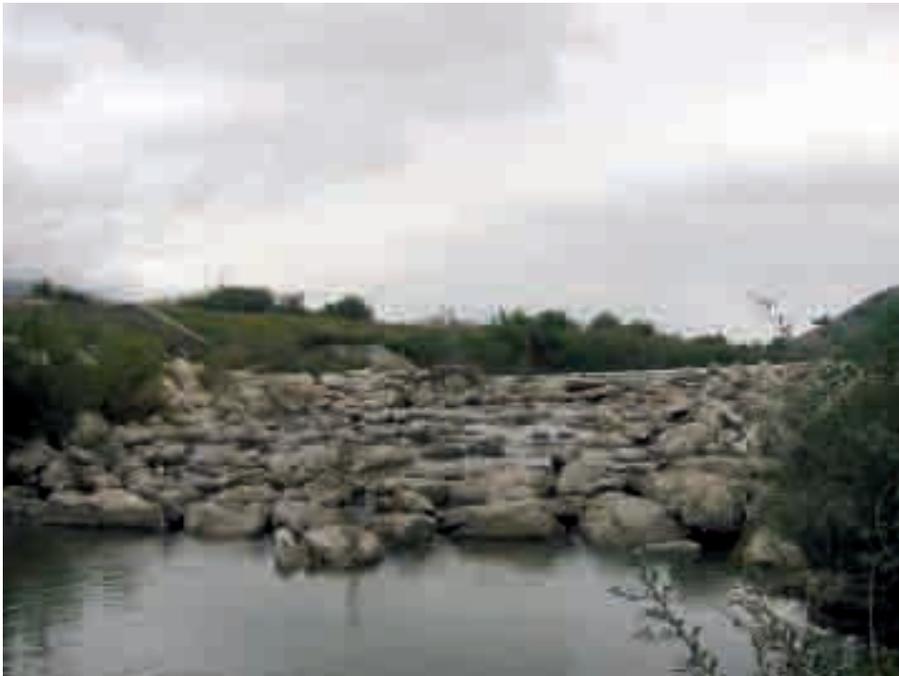
Foto 5.1.5: Rinaturazione di briglia in cemento con rampa a blocchi sul F. Tanagro (ottobre 2003) - Foto P. Cornelini

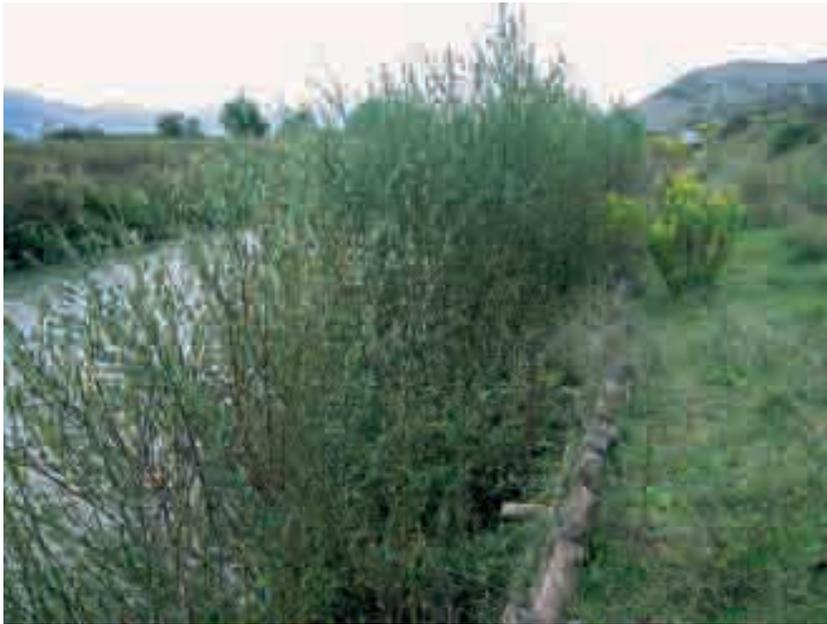
Foto 3: Palificate Vallo di Diano sul F. Tanagro a due anni dalla realizzazione (ottobre 2003) - Foto P. Cornelini

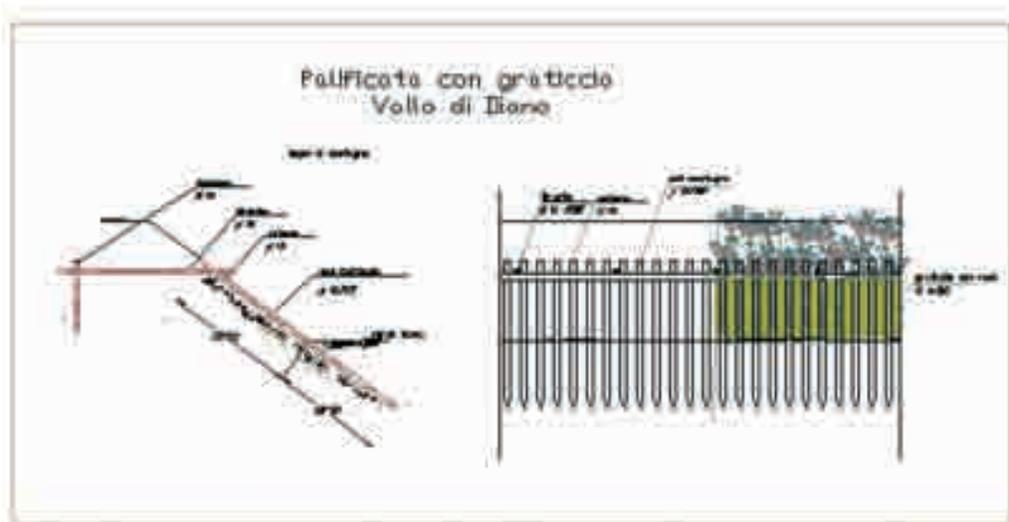
Figura 4: Palificate Vallo di Diano (per gentile concessione dell'ing. M. Alliegro)

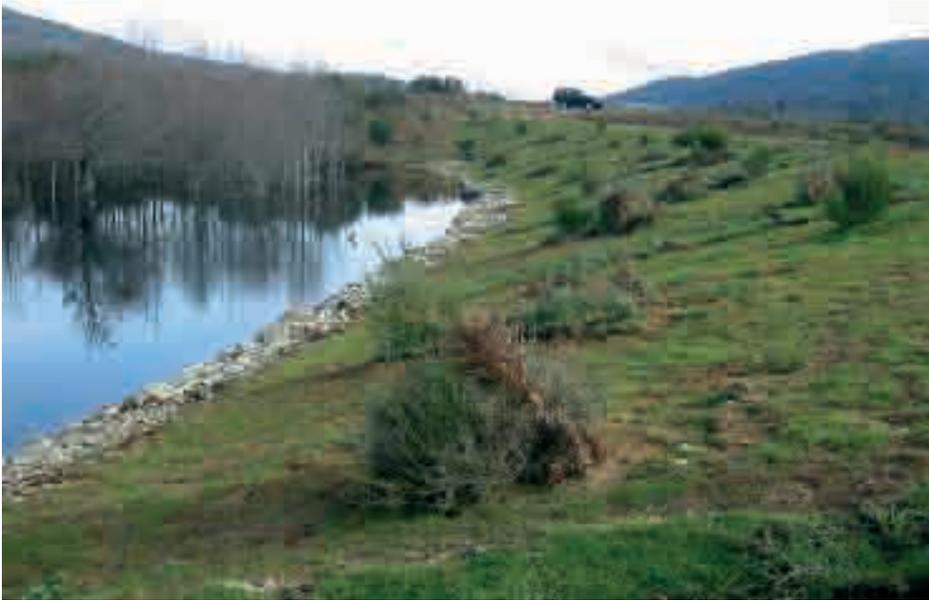
Foto 3: Rinaturalizzazione del paramento di un argine con trapianti di zolle ed ecocelle (giugno 2002) - Foto P. Cornelini

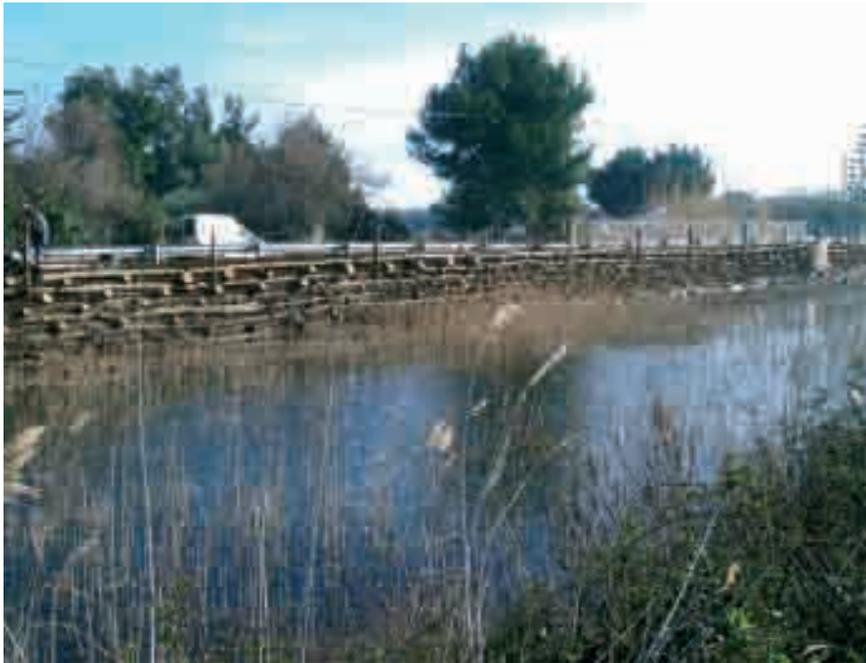
Foto 1: Tratto con palificata viva a fine lavori (marzo 2004) - Foto C. Bonelli

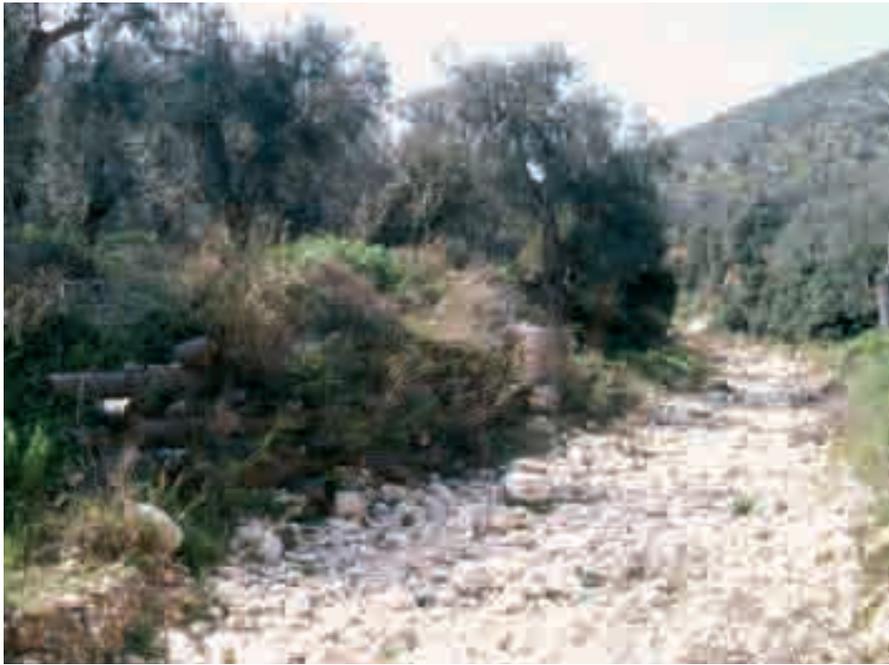
Foto 1: Gabbionata e palificata viva (marzo 2004) - Foto C. Bonelli

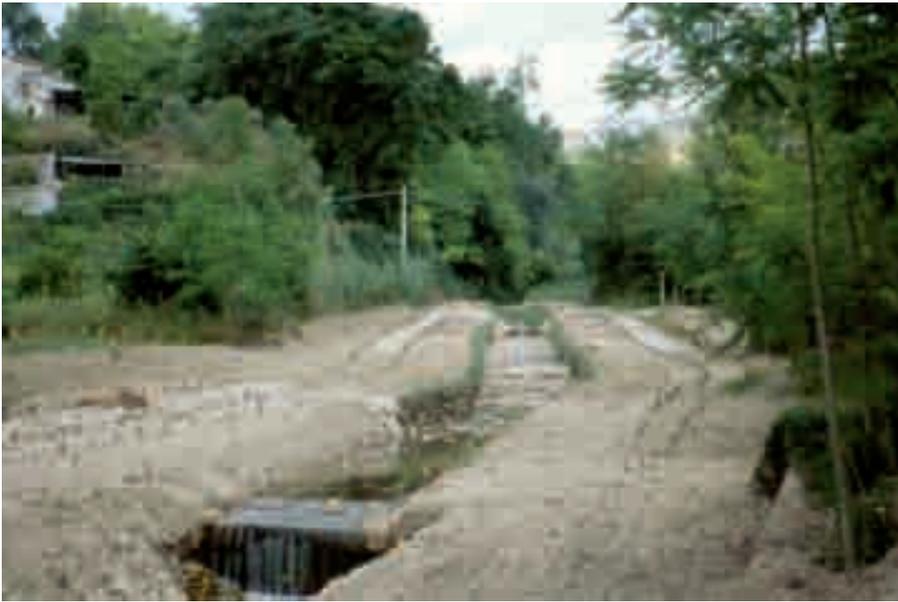
Foto 2: Realizzazione di tratto di alveo artificiale con palificate spondali, scogliera rinverdata, fascinate vive e soglie in pietra (maggio 2000) - Foto P. Cornolini

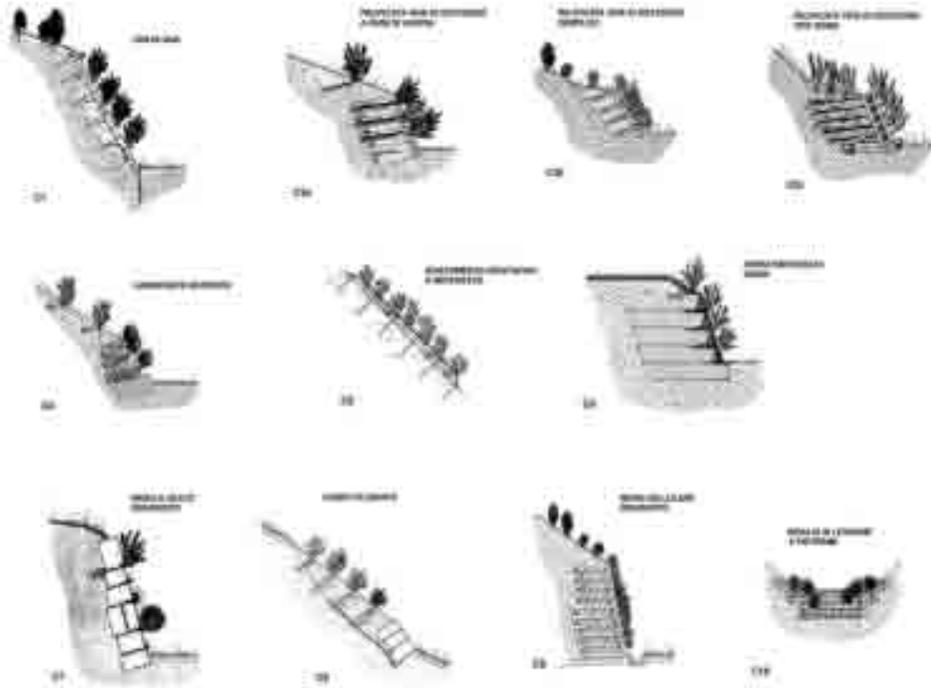
Figura 5.2C: Interventi di I.N. applicabili ai versanti

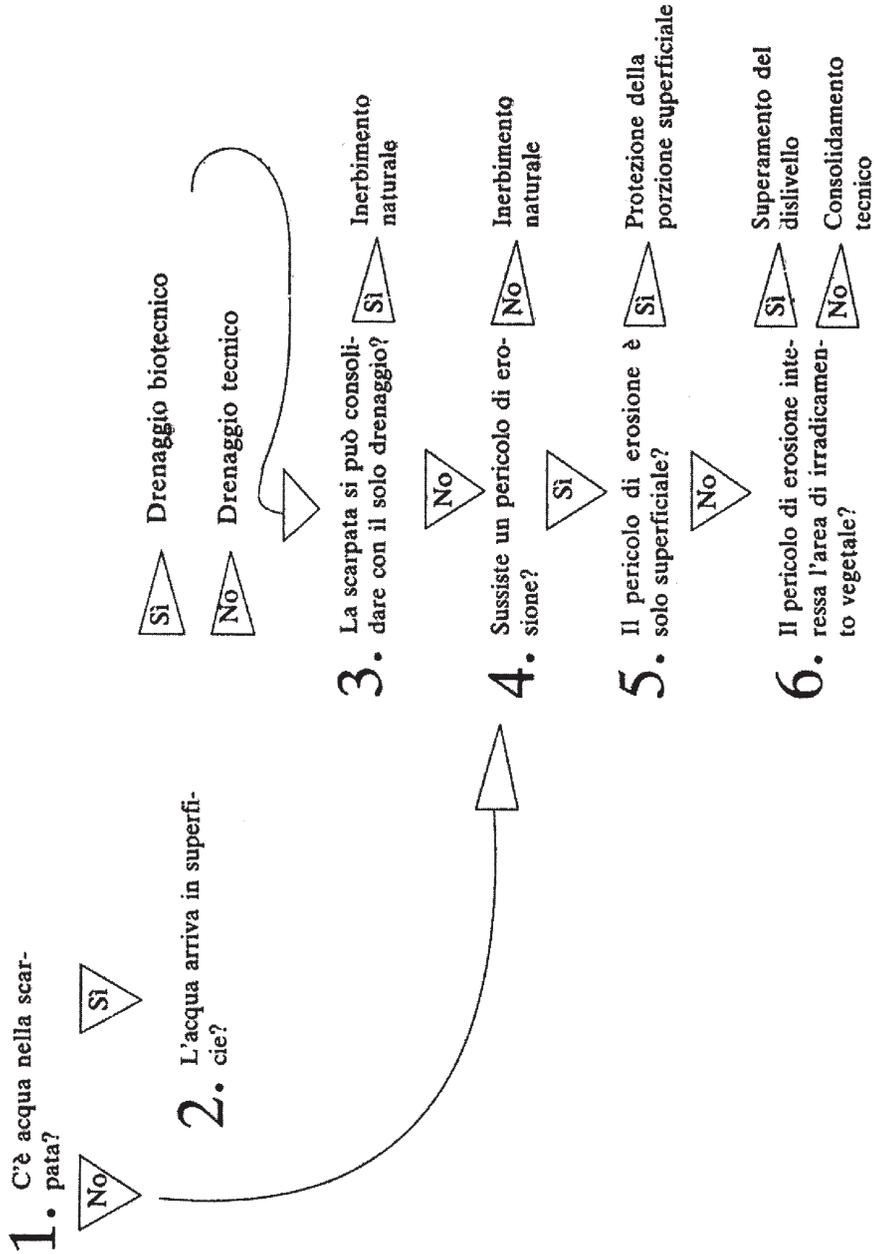
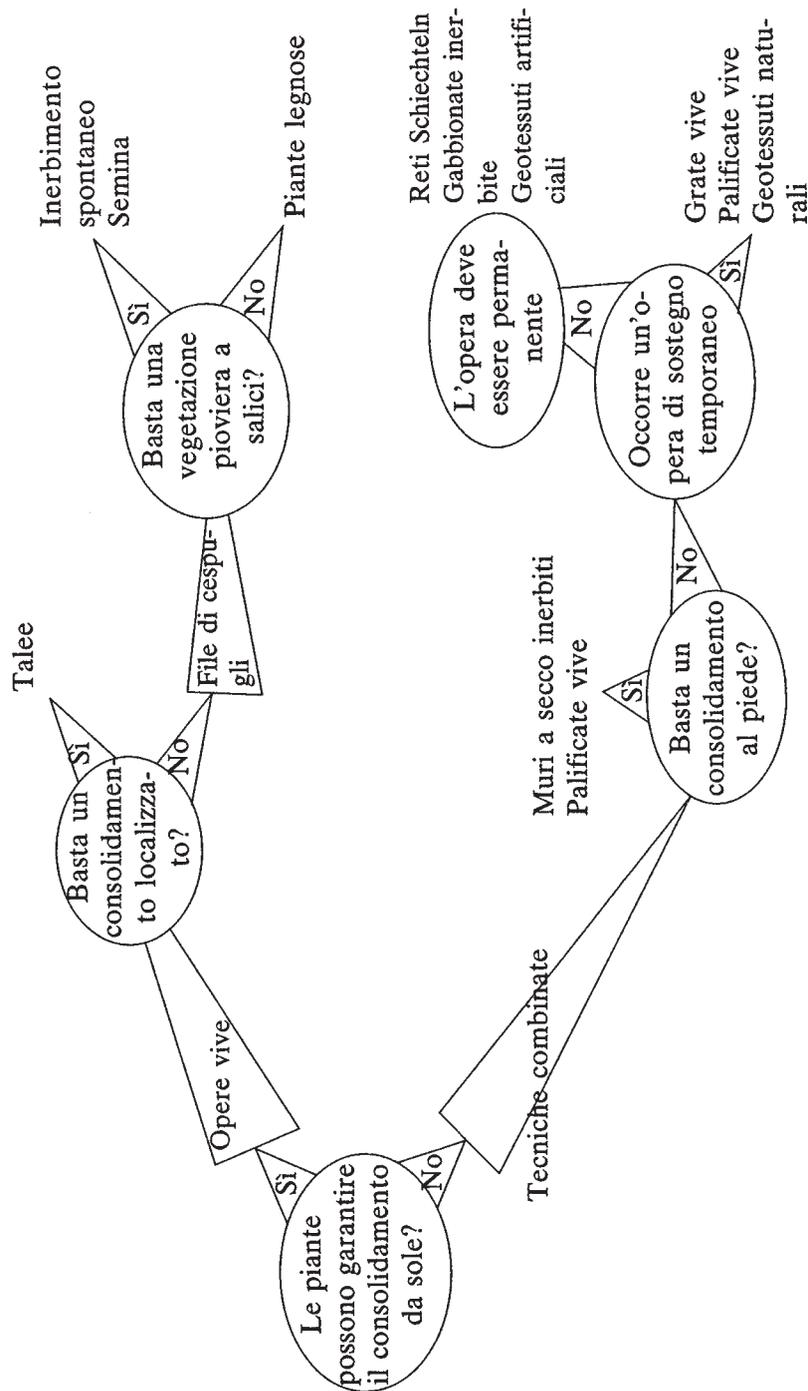
Si riportano due diagrammi a chiave analitica che forniscono un primo criterio di selezione della tecnica da impiegare su scarpate in erosione:

Da: H. Zeh, stabilizzazione di scarpate con metodi di Ingegneria Naturalistica nella realizzazione di strade nel Cantone di Berna (Svizzera) –Congresso Internazionale - Lignano Sabbia doro (UD) 21-23 Maggio 1992

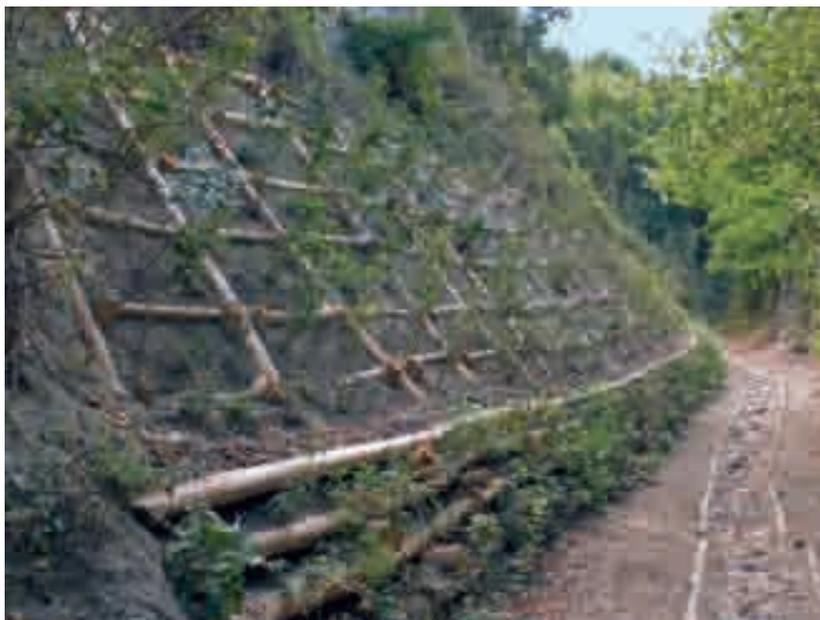
Foto 3: Palificata doppia con grata Vesuvio sec. Menegazzi con arbusti radicati; fine lavori settembre 2003 Monte Somma - Foto G. Menegazzi

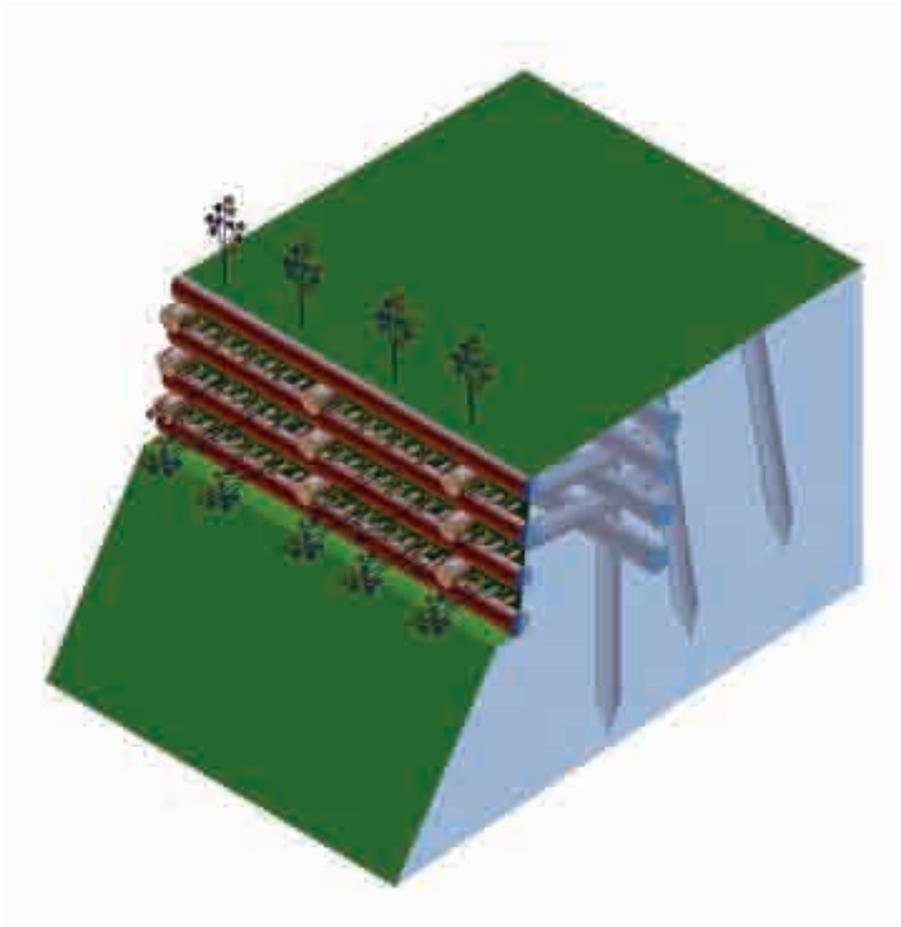
Figura 5: Schema tridimensionale della palificata Vesuvio sec. Menegazzi

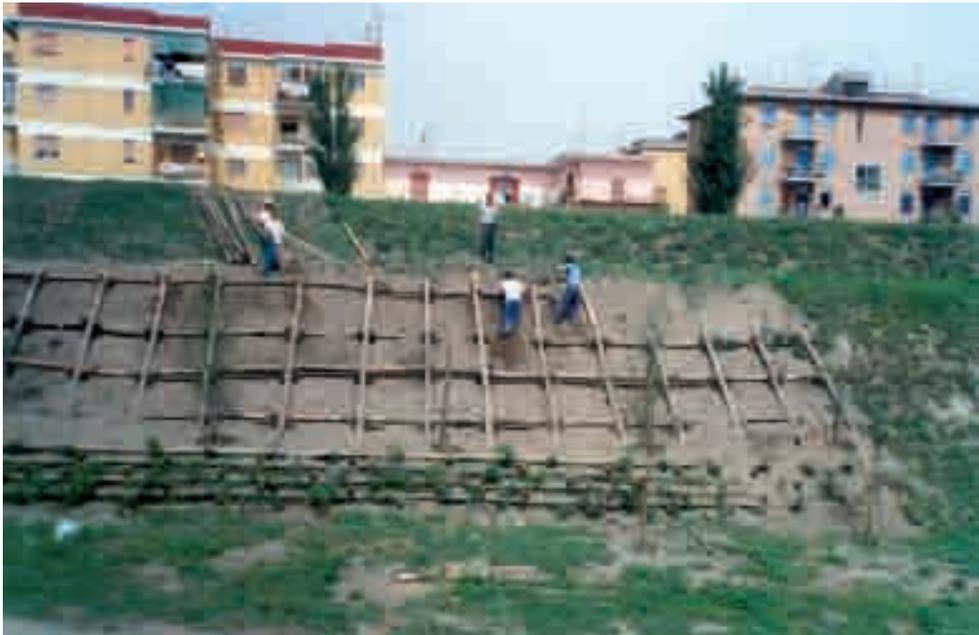
Foto 1: Lavori di realizzazione della palificata e grata (aprile 2002) - Foto G. Doronzo

Tipologie e dimensioni dell'intervento
Palificata viva doppia h 1,2 m L 35 m; grata viva h 6 m L 25 m
Materiali morti impiegati
Tronchi di castagno scortecciato D 12-16 cm; Barre di acciaio a.m. D 14 mm
Specie vegetali impiegate
Astoni radicati di <i>Salix alba</i> e <i>Salix alba varietas vitellina</i> . Arbusti radicati: <i>Pistacia lentiscus</i> , <i>Crataegus monogyna</i> , <i>Viburnum tinus</i> , <i>Myrtus communis</i> , <i>Phillyrea sp.</i> , <i>Alnus cordata</i>
Periodo dei lavori
Febbraio-aprile 2002. Aprile 2003
Osservazioni
Le talee presentano getti di 2,5-4 m con D 1-3 cm Le talee e le piante radicate hanno un attecchimento del 90%

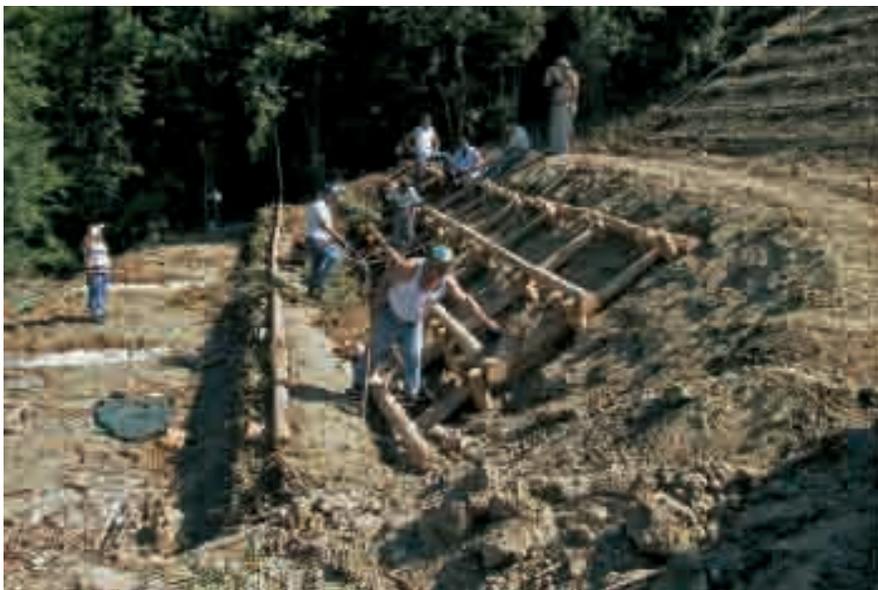
Foto 2: Vista d'insieme dei lavori: palificata viva, grata viva, gradonate (giugno 2003) - Foto Alliegro Bruzzese

Tipologie e dimensioni dell'intervento
Gabbionate rinverdite L 15 m; palificate vive h 1,4 m L 50 m; 2 grate vive: h 6m L 32 m e h 3 m L 15 m; gradonate vive L 45 m; canaletta in legname e pietrame L 10 m.
Materiali morti impiegati
Rete metallica e pietrame per i gabbioni; legno di castagno scortecciato D 15-25 cm, barre acciaio a.m. D 12 cm, staffe in acciaio.
Specie vegetali impiegate
Talee <i>Salix alba</i> , <i>Salix purpurea</i> ; piante radicate di <i>Ligustrum vulgare</i> , <i>Corylus avellana</i>
Periodo dei lavori
Giugno 2003
Osservazioni
Il periodo dei lavori era troppo avanzato per un successo totale dell'intervento, anche in concomitanza con l'estrema aridità dell'estate 2003. Cionostante, grazie alla cura degli operai forestali che hanno provveduto all'irrigazione durante i mesi estivi, le talee presentano getti di 1 m con D 0,3-0,5 cm, seppur con percentuali di attecchimento, nelle varie tipologie, variabili dal 30% al 70%. Si è sviluppata una grande copertura di specie erbacee. E' necessaria la manutenzione con lo sfalcio delle erbe e la sostituzione delle fallanze.

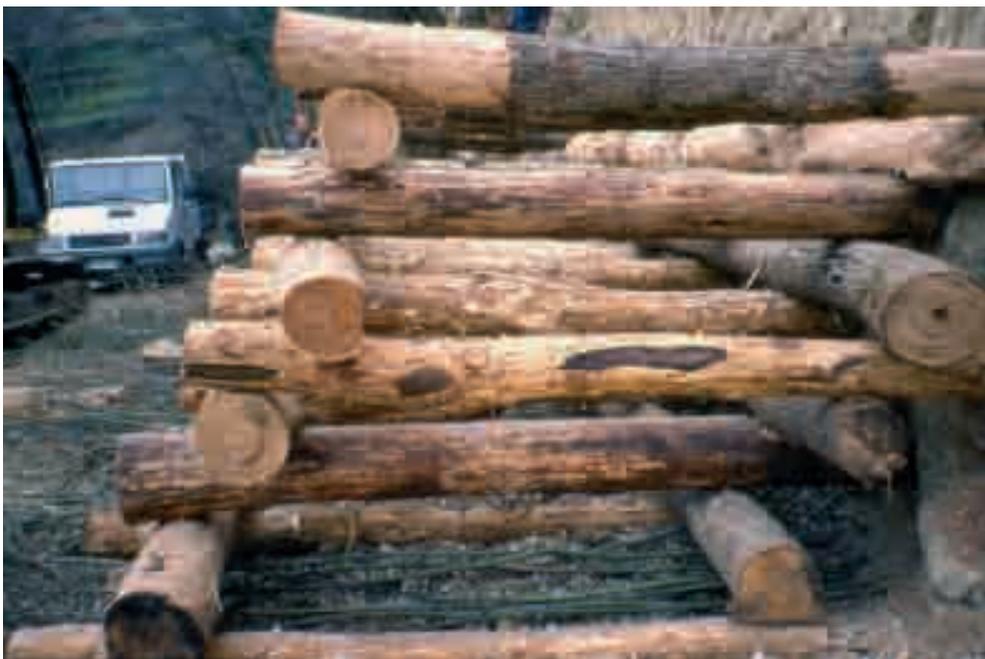
Foto 1: Struttura di una palificata viva doppia di consolidamento del piede della frana 1 (marzo 2000) - Foto P. Cornelini

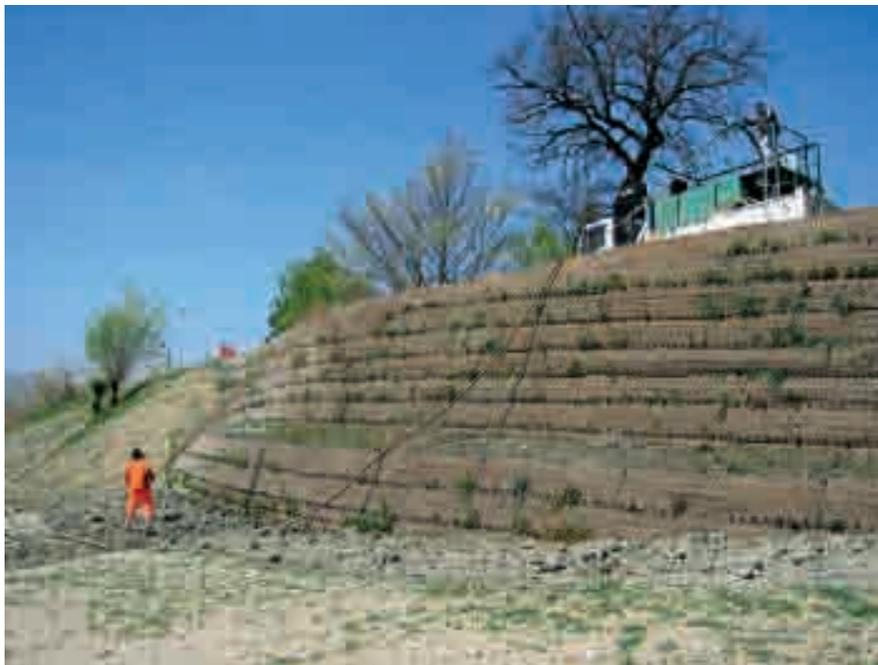
Foto 4: Idrosemina potenziata sulla terra rinforzata rinverdita (marzo 2002) - Foto P. Cornelini

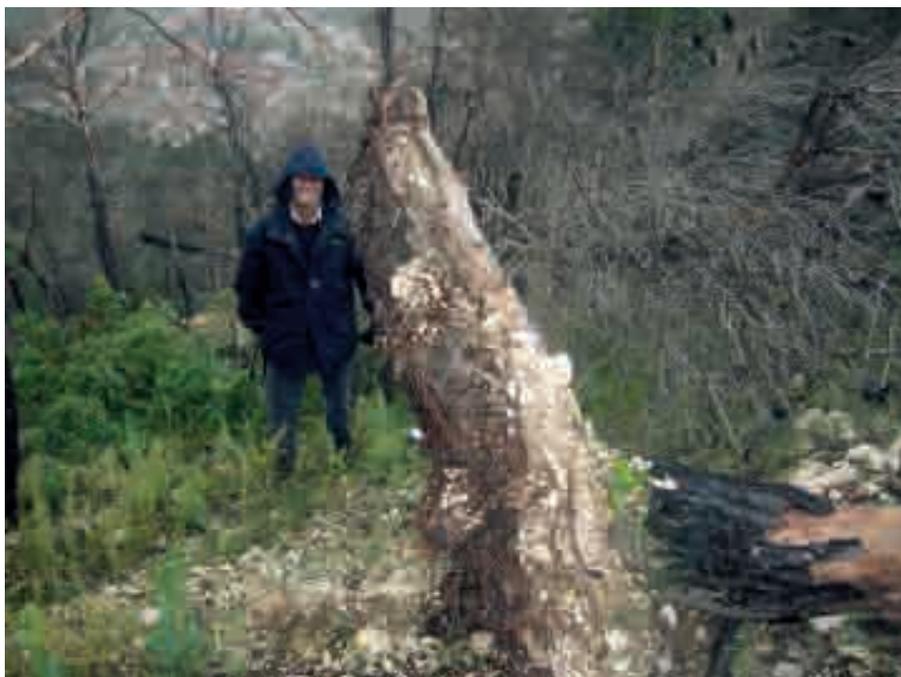
Foto 5.3.1: L'apparato superficiale delle conifere non garantisce la difesa del suolo dall'erosione Popoli (AQ) (ottobre 2003) - Foto P. Cornelini

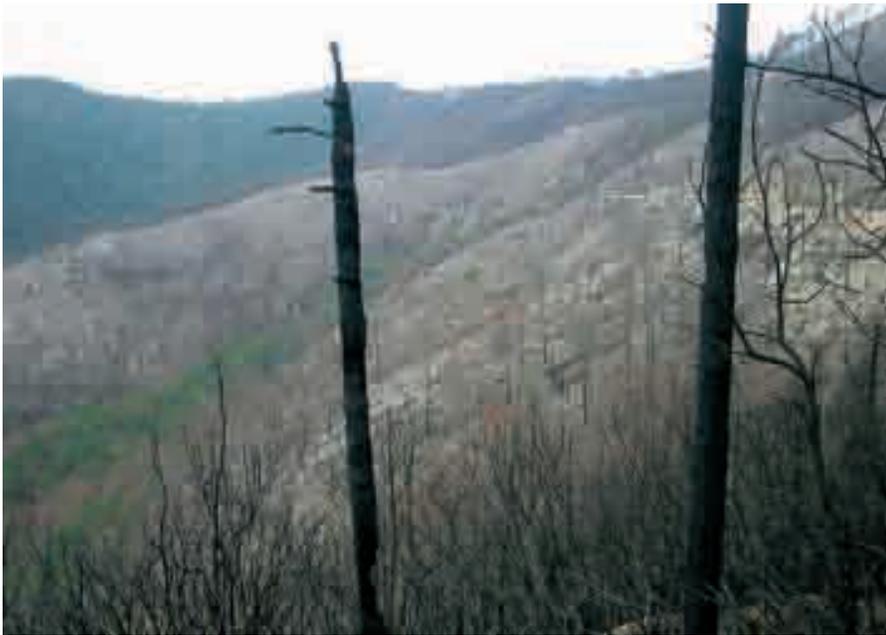
Foto 5.3.2: Con l'asportazione della copertura vegetale a seguito degli incendi si innescano fenomeni erosivi. Spotorno (SV) (febbraio 2004) - Foto P. Cornelini

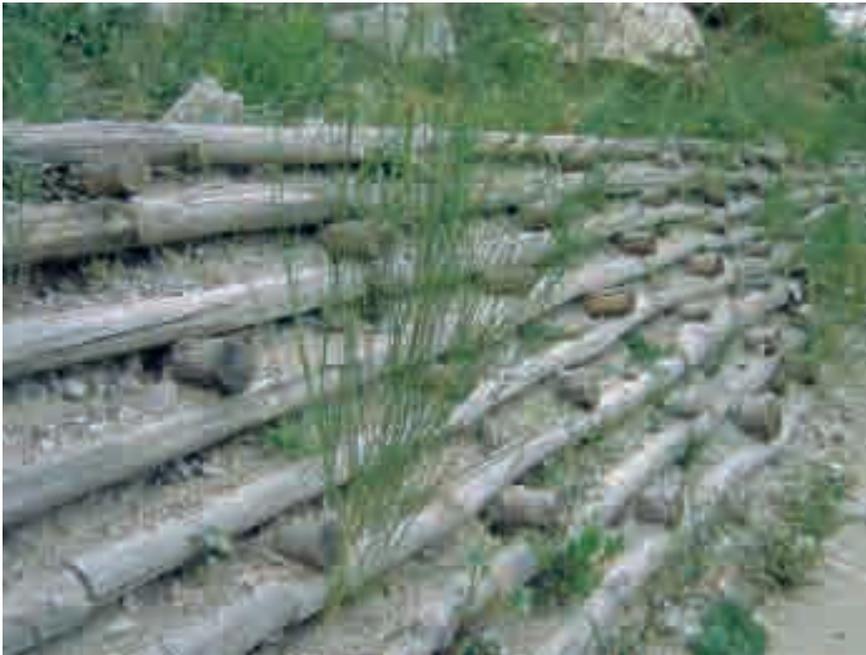
Foto 1: Palificata doppia con arbusti mediterranei autoctoni (ottobre 2003) - Foto Panzitta Cortose

Materiali morti impiegati
Tronchi di castagno scortecciato D 20- 30 cm; Pali di castagno di diametro D 6 -12 cm; Picchetti acciaio a.m. D 12 cm.
Specie vegetali impiegate
Piante radicate: <i>Quercus pubescens</i> , <i>Quercus suber</i> , <i>Quercus ilex</i> , <i>Fraxinus omus</i> , <i>Cytisus scoparius</i> , <i>Myrtus communis</i> , <i>Pistacia lentiscus</i> , <i>Arbustus unedo</i>
Periodo dei lavori
Autunno- inverno 2002
Osservazioni
Le piante hanno superato, con notevoli fallanze, l'estate aridissima del 2003. È necessario un intervento di manutenzione con la sostituzione delle piante morte.

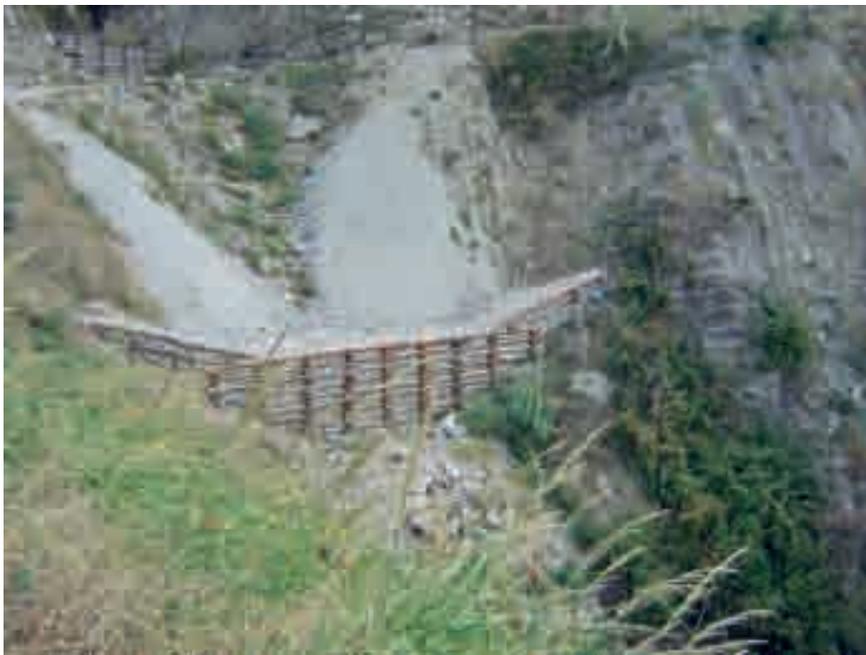
Foto 2: Briglia in legname e pietrame (ottobre 2003) - Foto Panzitta Cortose

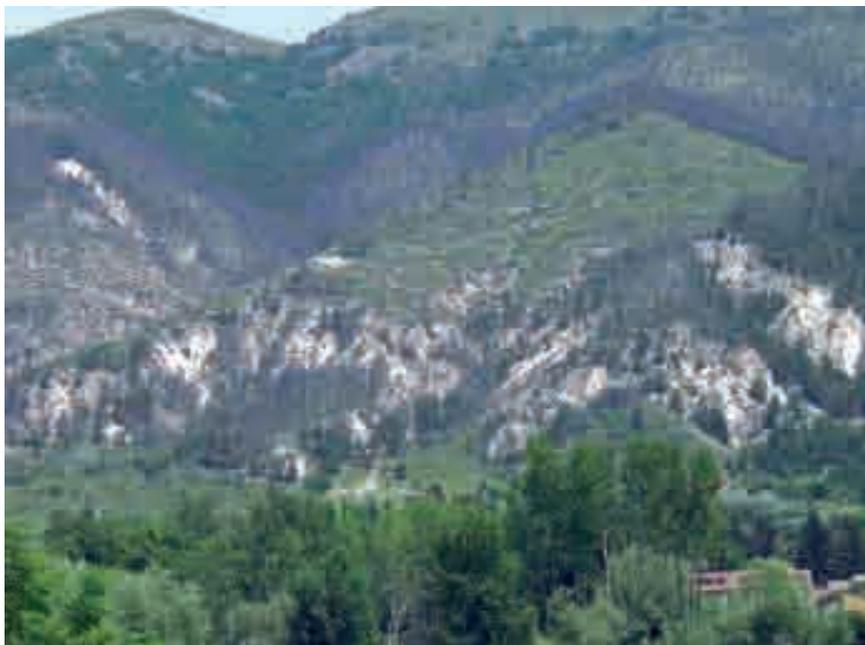
Foto 2: Le palizzate, unitamente alla piantagione degli arbusti autoctoni, hanno permesso il recupero della protezione antierosiva della vegetazione (novembre 2003) - Foto Sacchetti Liberatore

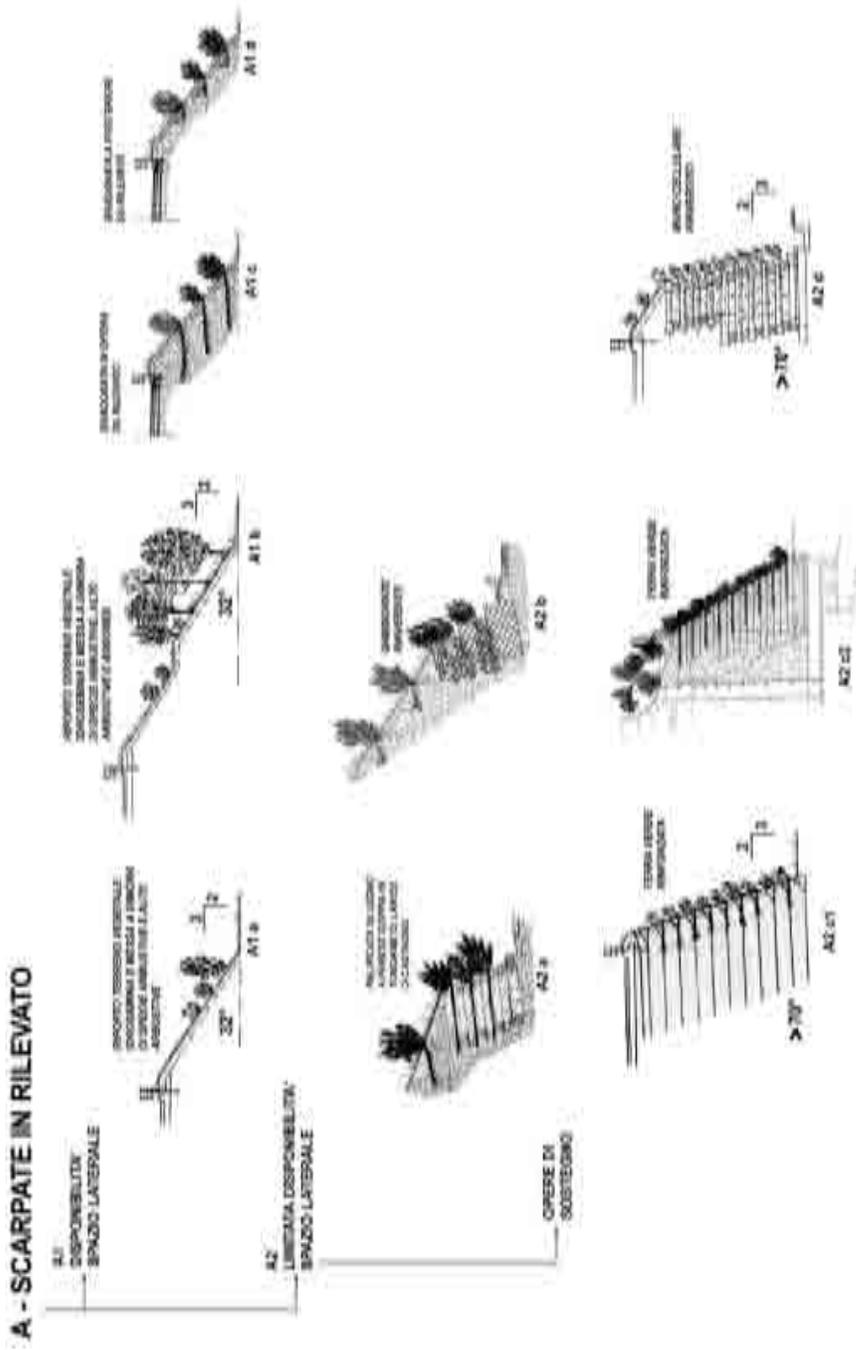
Figura 5.4.A: Interventi di I.N. strade e ferrovie

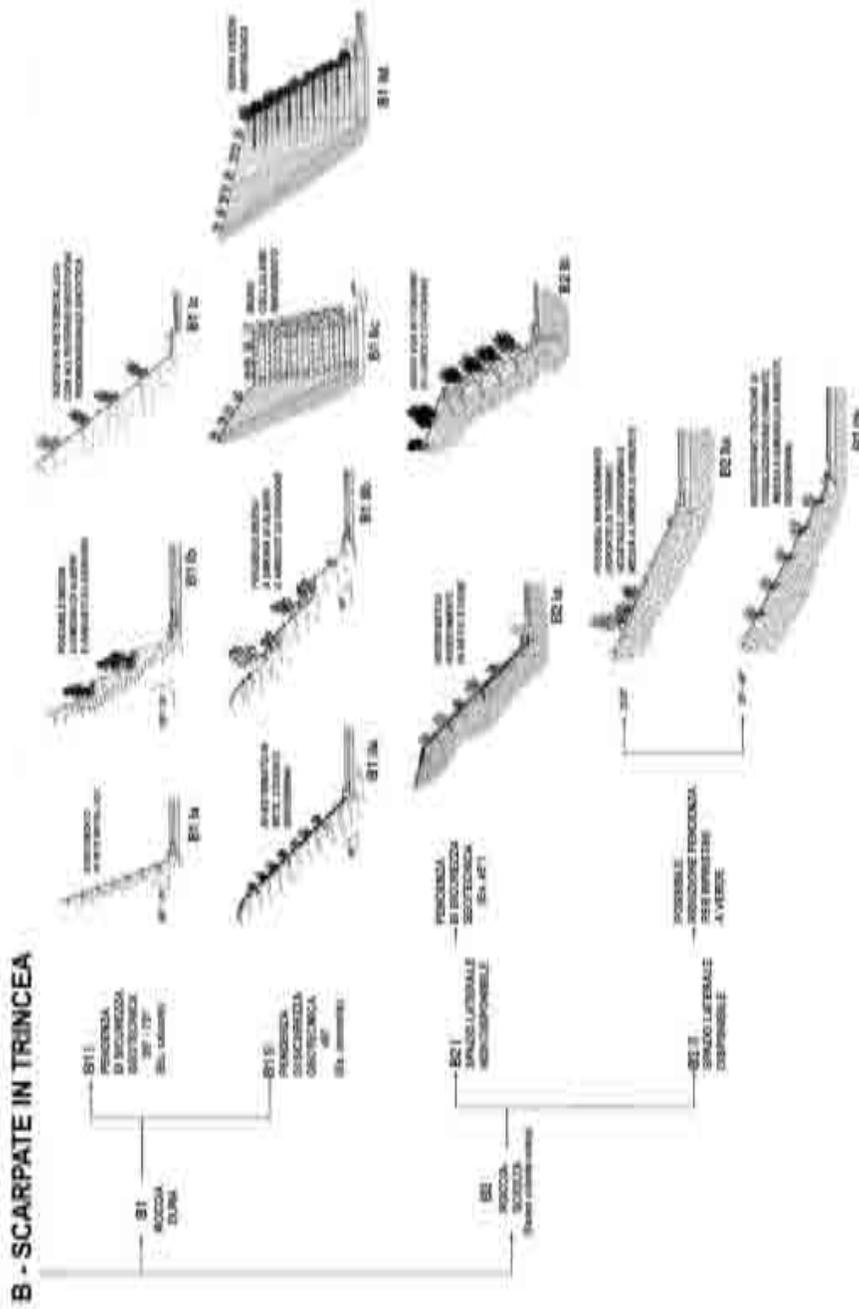
Figura 5.4.B: Interventi di I.N. strade e ferrovie

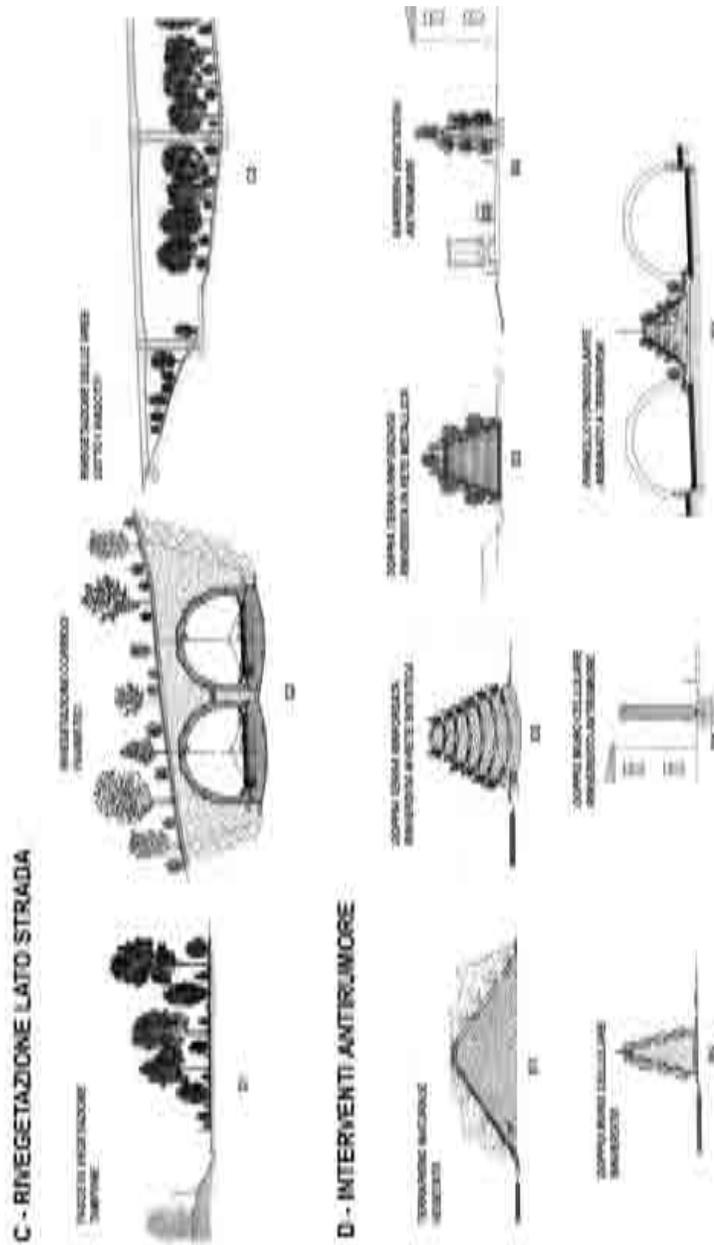
Figura 5.4.C e D: Interventi di I.N. strade e ferrovie

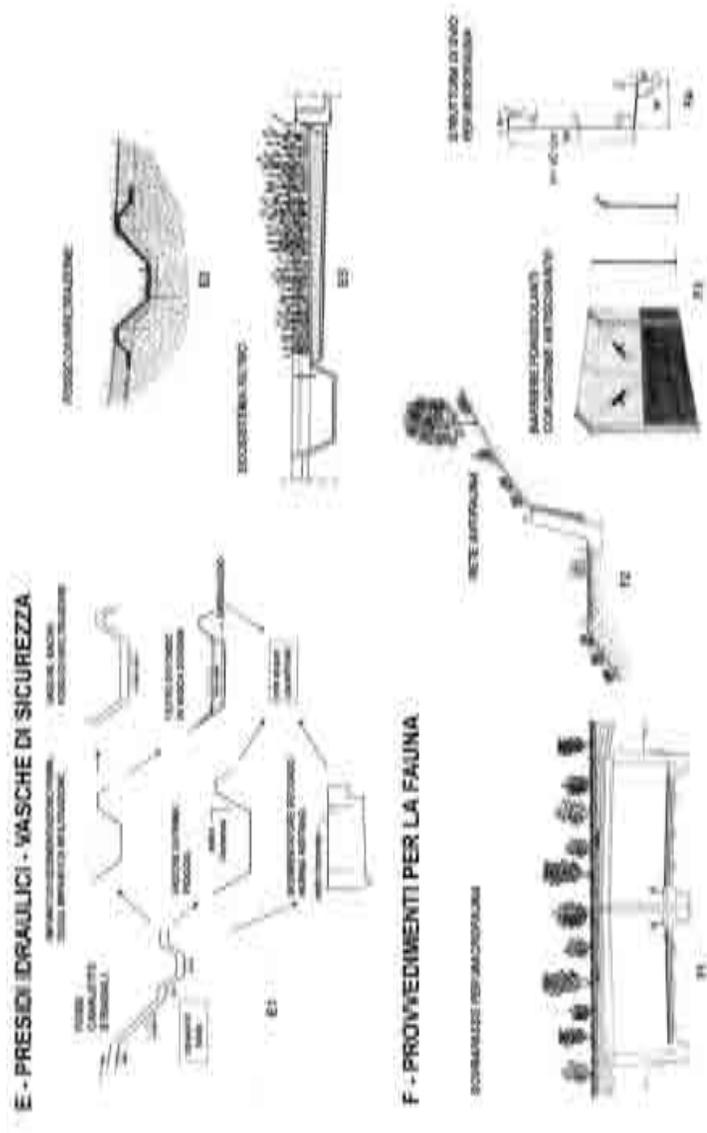
Figura 5.4.E e F: Interventi di I.N. strade e ferrovie

- fossi di infiltrazione nel caso sia possibile questo sistema di smaltimento delle acque (figura 5.4.E2)
- vasche di prima pioggia con funzioni: a) di sedimentazione del particolato che veicola la maggior parte degli inquinanti; b) di disoleazione per i leggeri (oli);
- ecosistemi filtro sotto forma di vasche con vegetazione palustre per il filtraggio ed abbattimento degli inquinanti (figura 5.4. E3 e foto 5.4.18).

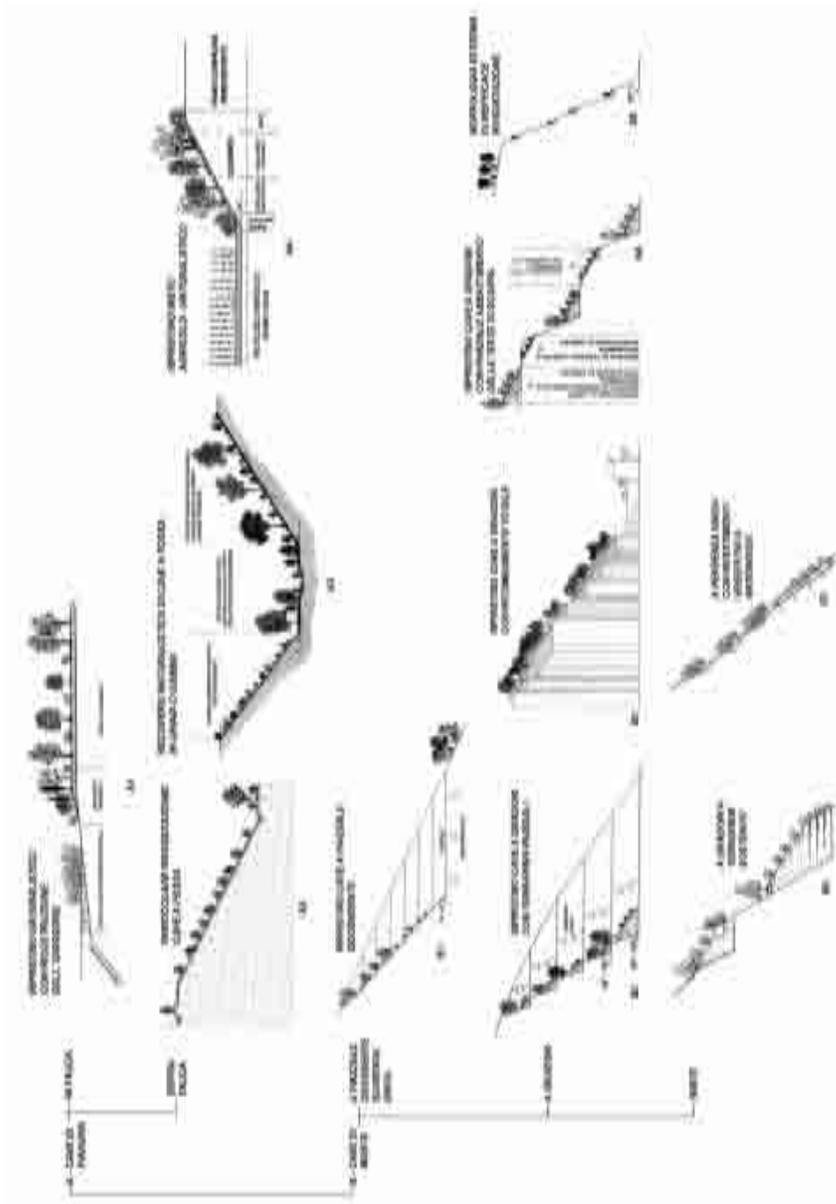
Figura 5.5A e B: Interventi di I.N. cave

B) di difficile intervento a verde nei casi di fronti di cava subverticali (60° o più) con piccoli gradoni, spesso inaccessibili. Si riporta come esempio la cava di Monsummano (Toscana) (figura 5.5.B5 e foto 5.5.3) nella quale lo scavo è stato subverticale e i risultati del ripristino sono stati alquanto deludenti, anche perché come specie ricolonizzatrice è stato impiegato il cipresso dell'Arizona, mentre la circostante vegetazione è a lecceta nel versante sud e a bosco mesofilo in quello nord. Tali interventi con filari di resinose esotiche sui gradoni non danno nessun risultato, neanche di natura visuale.

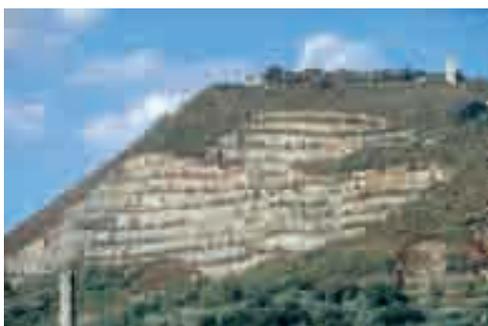
Foto 5.5.3: Recupero con piantagione di resinose esotiche su gradoni, cava di Monsummano (PT), 2003 - Foto P. Binazzi

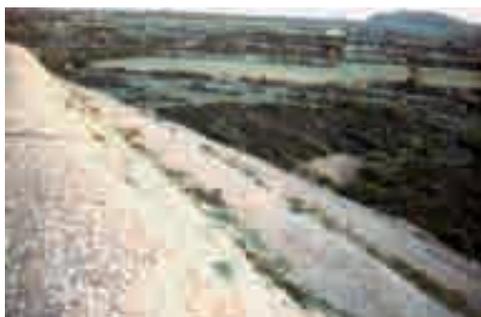
Foto 5.6.8: L'impiego di tappezzanti quali Mesembryanthemum (fico degli Ottentotti) non ha dato negli anni nessun risultato su scarpate minerarie in condizioni similari a quelle delle due foto precedenti - Foto G. Sauli

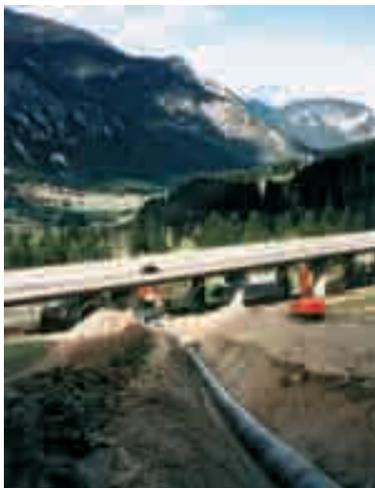
Foto 5.7.1: Posa di condotta previo scavo e accumulo del terreno di scotico. Metanodotto Malborghetto-Bordano (UD) - Foto G. Sauli

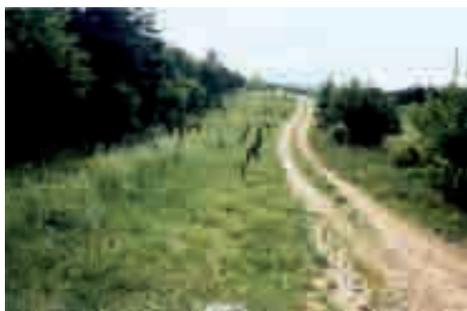
Foto 5.7.4: Rivegetazione su tracciato di metanodotto (Carso triestino) mediante semine con fiorume e messa a dimora di arbusti autoctoni con reticelle di protezione faunistica - Foto G. Sauli

- va effettuata la protezione antifauna delle piante o mediante reticelle su ogni singolo esemplare o mediante recinzioni a isole (foto 5.7.4 e 5.7.5 e foto 2 e 4 in scheda Malborghetto-Bordano);

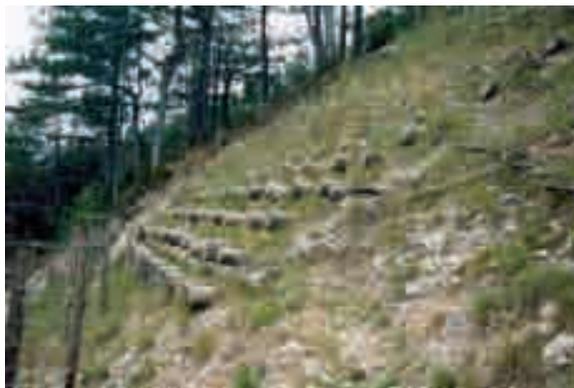
Foto 3: Metanodotto Malborghetto - Bordano. Consolidamento del versante con palificate vive. Loc. Chiaranda (Val Aupa - UD) - 2003 Foto G. Sauli

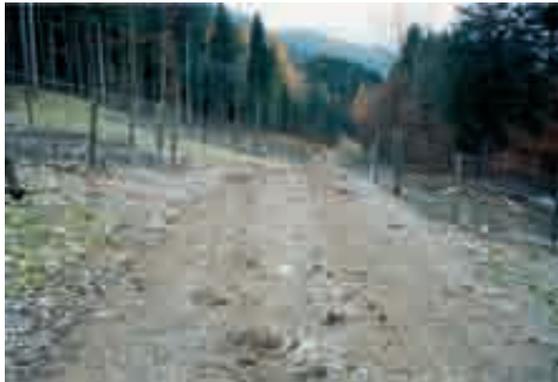
Foto 4: Metanodotto Malborghetto - Bordano. Realizzazione di recinzioni per la tutela dalla fauna selvatica delle giovani piante messe a dimora. Val Canale, Malborghetto 2003 - Foto G. Sauli

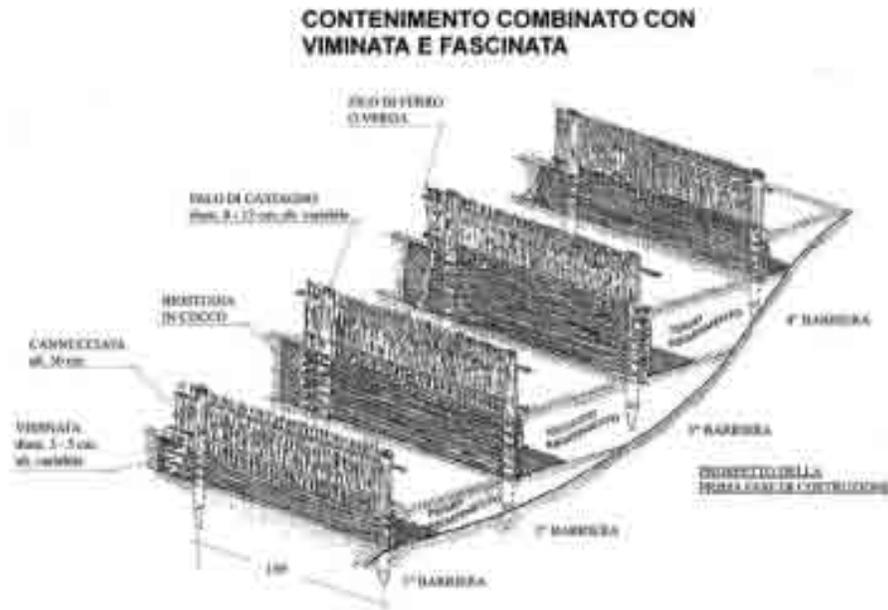
Foto 5.8.3: Fasi della realizzazione del consolidamento combinato
