INTERVENTI DI DIFESA DELLA COSTA MOLISANA  
CODICE RENDIS 14IR562/G1

## PROGETTO ESECUTIVO.

Elaborato:  <b>RELAZIONE ILLUSTRATIVA E TECNICA</b>	Tavola <b>TAV 01</b>
	Scala
	Data Settembre 2020 Aggiornamento Dicembre 2021
	Rif.
Responsabile del Procedimento Ing. Fedele CUCULO f.to	
Progettazione: Servizio Difesa Suolo, Demanio, Opere Idrauliche e Marittime – Idrico Integrato	
<i>Progettisti</i>  <i>ing. Agostino FRANCISCHELLI</i> f.to	<i>ing. jr. Angelo QUAGLIA</i> f.to
	ing. jr. Nicola Pontarelli Coordinatore per la sicurezza in fase di progettazione f.to

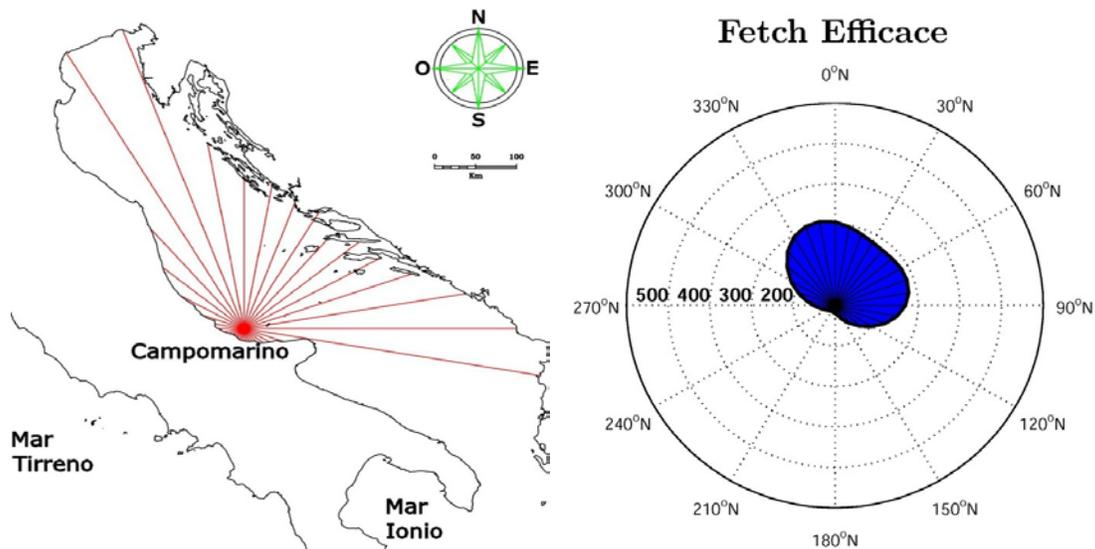
Fig. n. 2 - Fetch geografici (a sinistra) e fetch efficaci (a destra) a largo della costa in esame (comuni di Montenero di B., Petacciato, Termoli e Campomarino).

Nella figura n. 2 di pagina seguente, è possibile osservare la rappresentazione grafica dei fetch geografici ed efficaci.

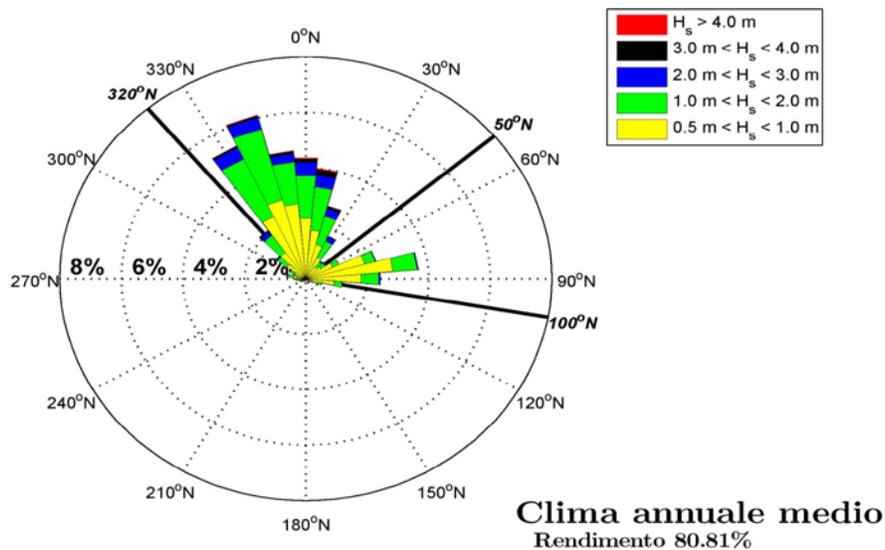
Fig. n. 3 - Rappresentazione polare della distribuzione direzionale annuale degli eventi di moto ondoso a largo della costa in esame trasposti dalle stazioni ondamiche direzionali poste al largo di Ortona e delle isole Tremiti

Come si verifica per gran parte delle coste adriatiche italiane, il clima ondametrico direzionale è di tipo bimodale essendo costituito, come risulta dalla seguente figura n. 3, estratta dallo studio meteo marino,

da una componente proveniente da nord e da una componente proveniente da est.

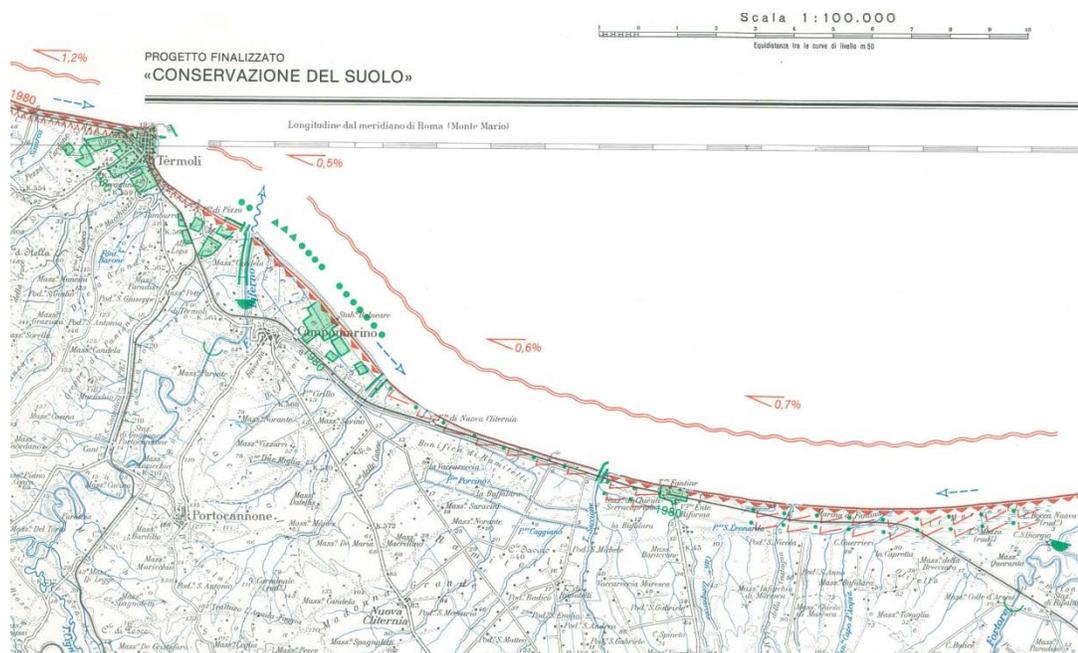
Fig. n. 4 – Area oggetto degli interventi (delimitata dal rettangolo con linea tratteggiata) con riferimento all'Atlante delle Coste Italiane edito dal C.N.R. (dati riferiti al 1981)

Un inquadramento generale dell'ambito costiero in esame può essere effettuato sulla base delle informazioni fornite dalla carta tematica dell'Atlante delle Coste Italiane, edito dal C.N.R., di cui si riporta uno stralcio nella figura n. 4 seguente.

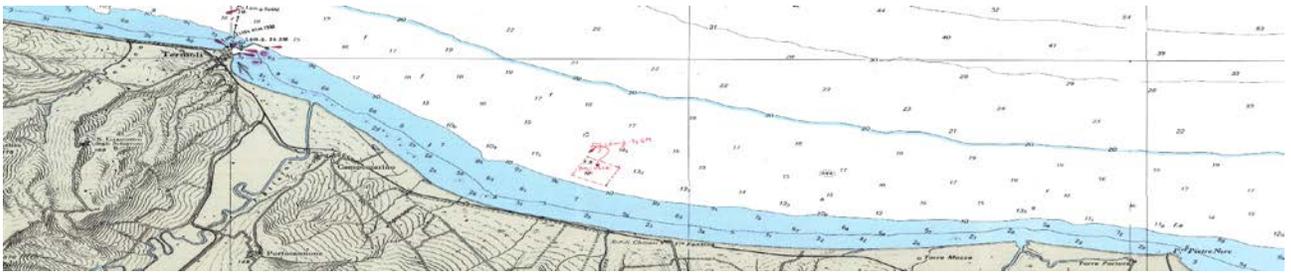
Fig. n. 5 – Morfologia dei fondali nell'ambito della costa in esame; tratto oggetto degli interventi delimitata dal rettangolo con linea tratteggiata (Fonte: IIM C.N. 33 anno 1987)

Mediamente, come indicato nella carta nautica CN33 (di cui si riporta uno stralcio nella figura n. 5 di pagina seguente), la profondità di -10 m sul l.m.m si trova ad una distanza compresa tra 1.5 km e 2.0 km dalla linea di riva.

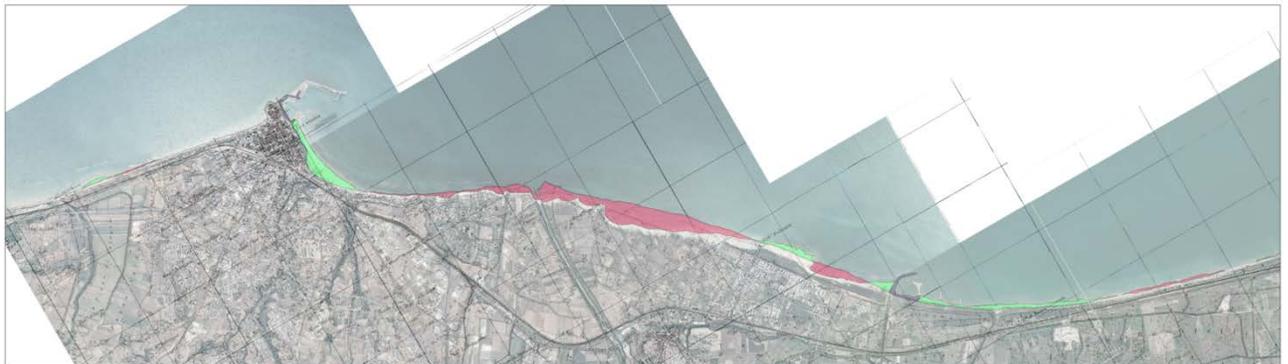
Fig. n. 6 – Principali variazioni della linea di costa osservate nel periodo 1960 – 2000 (Fonte PCN)

Nella figura n. 6 seguente, desunta dal Progetto Coste del Portale Cartografico Nazionale (PCN), è rappresentata la variazione subita dalla linea di riva nel periodo 1960 – 2000.

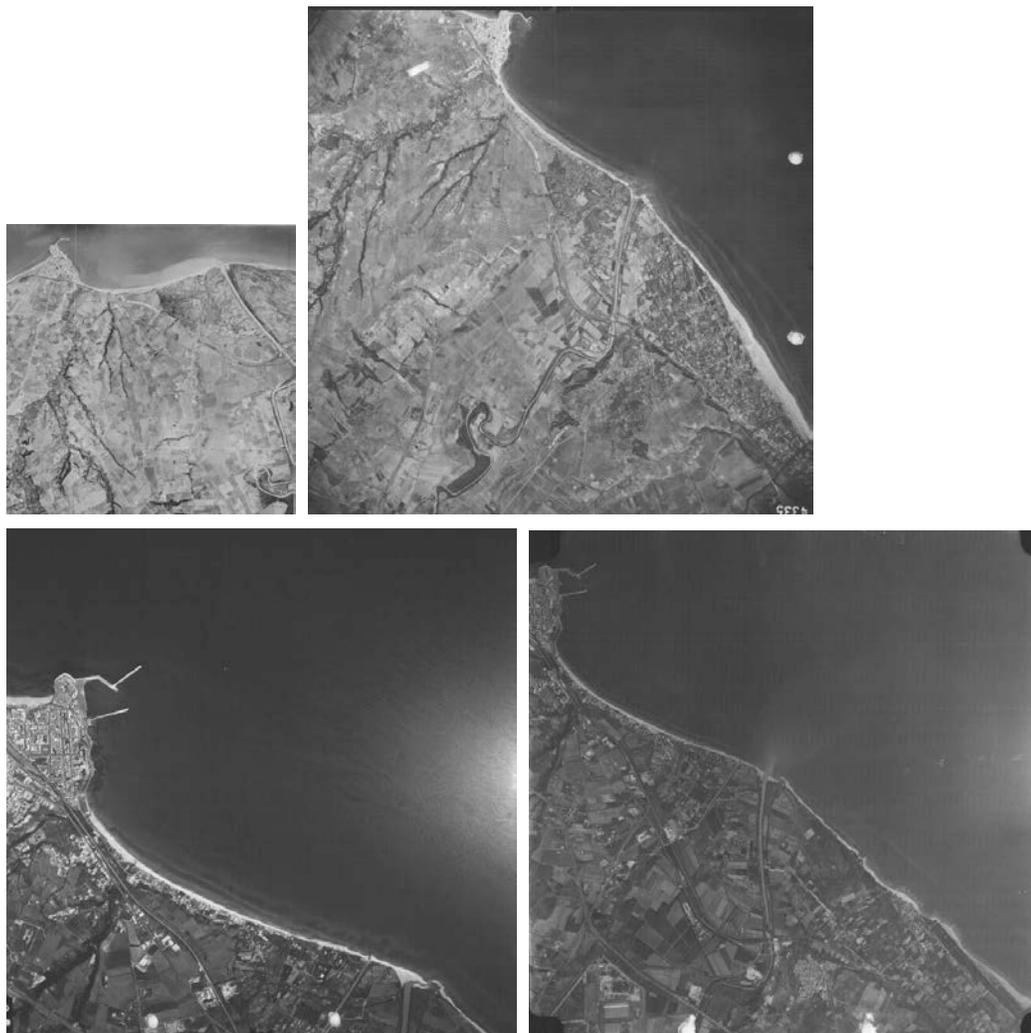
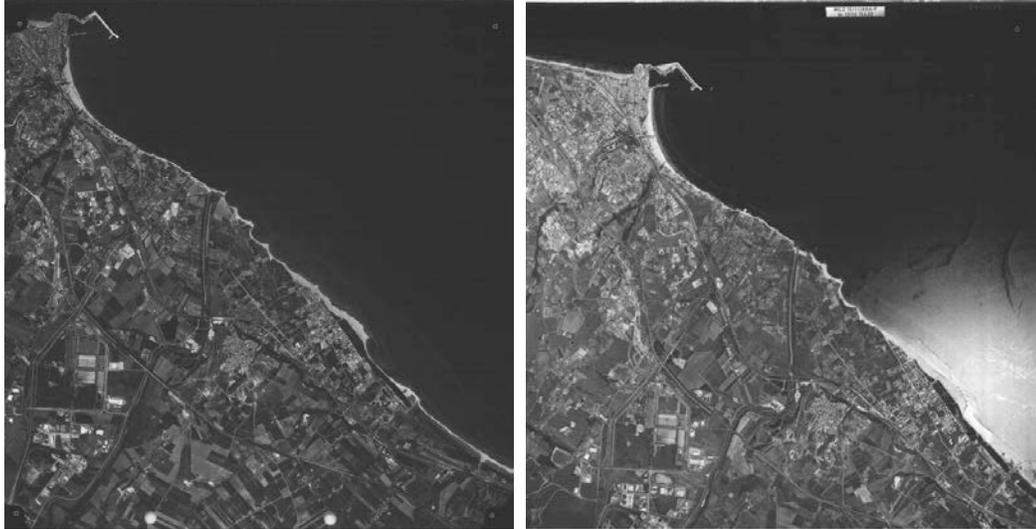
Fig. n. 7 - Foto aeree storiche del tratto di costa in esame [Fonte I.G.M.I.]

Questa tendenza evolutiva del tratto di litorale in esame è ben descritta dalla serie di aerofoto desunte dal catalogo dell'Istituto Geografico Militare (I.G.M.I.) ed allegata nella figura n. 7 seguente, che

mostrano l'aspetto del tratto di costa in esame per gli anni 1945, 1954, 1975, 1976, 1991 e il 1995.

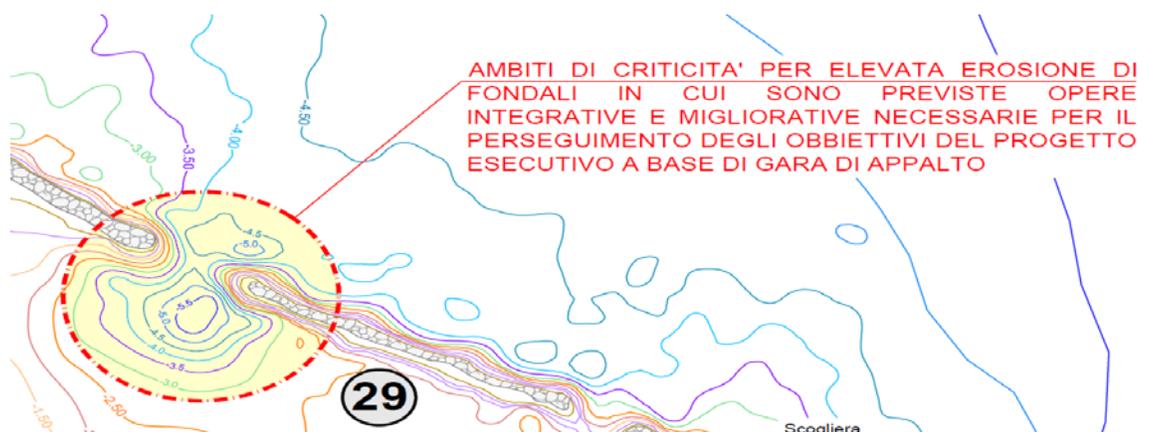
Fig. n. 8 – Esempio di approfondimento dei fondali nel varco compreso tra le barriere di Termoli sud.

A titolo di esempio, nella figura n. 8 seguente, sono indicate le batimetrie rilevate per la redazione del presente progetto nel varco compreso tra le barriere, situate a Termoli sud.

Il rilievo mostra, chiaramente, l'approfondimento dei fondali nel varco, dove, originariamente, erano

presenti profondità comprese tra -2.0 m e -2.5 m sul l.m.m., che, all'attualità, sono divenute pari a circa -5.0 ÷ -5.5 m.

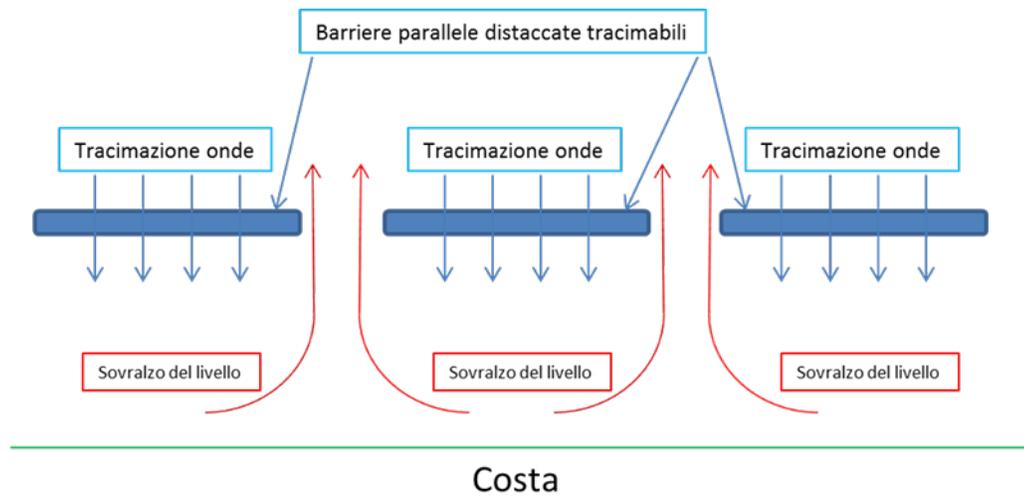
Fig. n. 9 – Schema descrittivo della formazione delle correnti di rip tra i varchi delle barriere nel caso di attacco ortogonale alla riva del moto ondoso

Tale approfondimento dei fondali è causato dalle correnti di rip, che si instaurano, tra i varchi, come schematizzato nella figura n. 9 seguente.

In particolare, le onde che tracimano le opere distaccate a causa della loro modesta quota di coronamento, provocano un aumento dei livelli nella zona posta a tergo della barriera.

Questo aumento di livello determina la formazione delle correnti di rip.

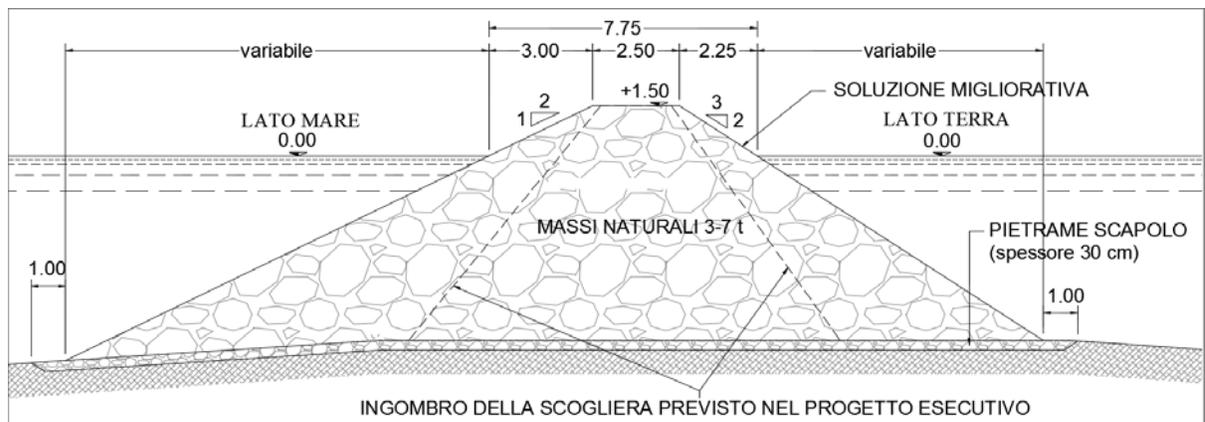
Fig. n. 10 - Sezione tipo scogliera emersa di progetto

Per quanto attiene la sezione tipo delle nuove scogliere emerse, in particolare, si è adottata la stessa conformazione geometrica prevista per gli interventi di rifiorimento, e, quindi, come desumibile dalla figura n. 10 seguente, le pendenze lato mare sono da (h/b) 1:0,8 a 1:2 e quelle lato terra da (h/b) 1:0,8 a 2:3, migliorando, di conseguenza, le prestazioni di stabilità idraulico - strutturale, come si evince dalle "Verifiche di stabilità delle scogliere", di cui all'elaborato di progetto TAV 11, al quale si rimanda per i dettagli del caso.

Contestualmente, inoltre, è stata aumentata la larghezza della berma di sommità da 2.04 m a 2.50 m, migliorando la stabilità di insieme con un maggiore ingranamento dei massi di coronamento.

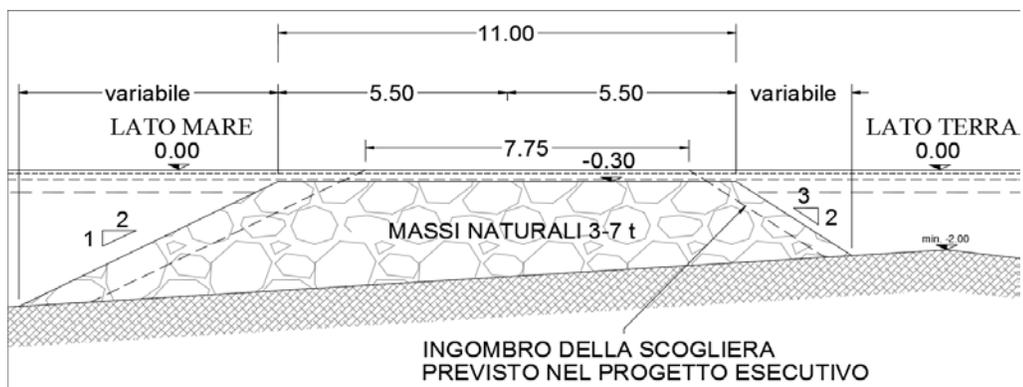
Fig. n. 11 - Sezione tipo scogliera sommersa di progetto

Per quanto concerne le scogliere in massi naturali di chiusura dei varchi, poi, come illustrato nella figura n. 11 di pagina seguente, già innanzi menzionato, la sezione tipo è stata modificata abbassando la quota della berma di sommità per renderla sommersa e per ridurre, di conseguenza, l'impatto percettivo.

Con riferimento a quanto indicato nella "Relazione specialistica idrodinamica", di cui all'elaborato di progetto, è risultato, altresì, necessario ampliare la berma di sommità, al fine di garantire lo stesso coefficiente di trasmissione delle onde del progetto a base di gara.
